# TILSTANDSANALYSE ELGESETER GATE 30B

## NS-EN 16096:2012

Dato: 28.08.2020  
Versjon: 01

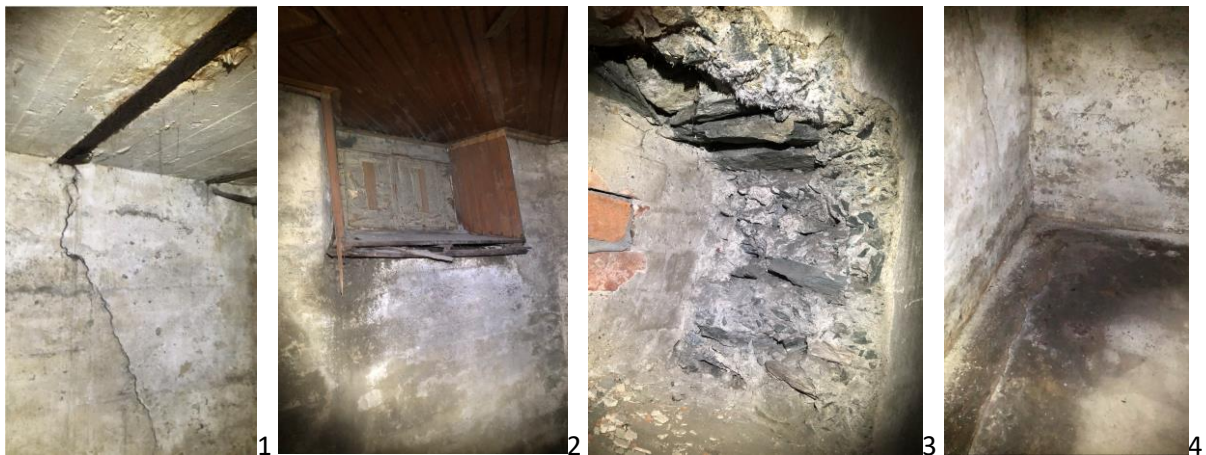
Grunnmurene er oppført av plastøpt betong med mye stein. Det er spor etter forskalingsbord i muren (bilde 2). Mot Magnus den Godes gt 4 viser et hull i muren at grunnmuren er tørrmurt med et pusslag på innsiden (bilde 3). Det antas at teglmuren bakenfor tilhører nabohuset. Betongmurene ser ellers ut til å være bra. Det er noe saltutslag på ytterveggene pga fukt (bilde 7), men ikke mye.

Manglende drenering gjør at det siger fuktighet inn gjennom grunnmurer og utette vinduåpninger som i dag er avstengte (bilde 2 og 4). Mest fukt i nordre del under portrom og mot bakgården.

Det ligger et tynt støpelag mot grunnen, som er ødelagt flere steder (bilde 8). Det må gjøres tiltak som sørger for at fukten i kjelleren kan tørke opp. Vinduene bør skiftes ut, og kjelleren ventileres. Det kan vurderes installering av mekanisk ventilasjon og drenering av bygningene.

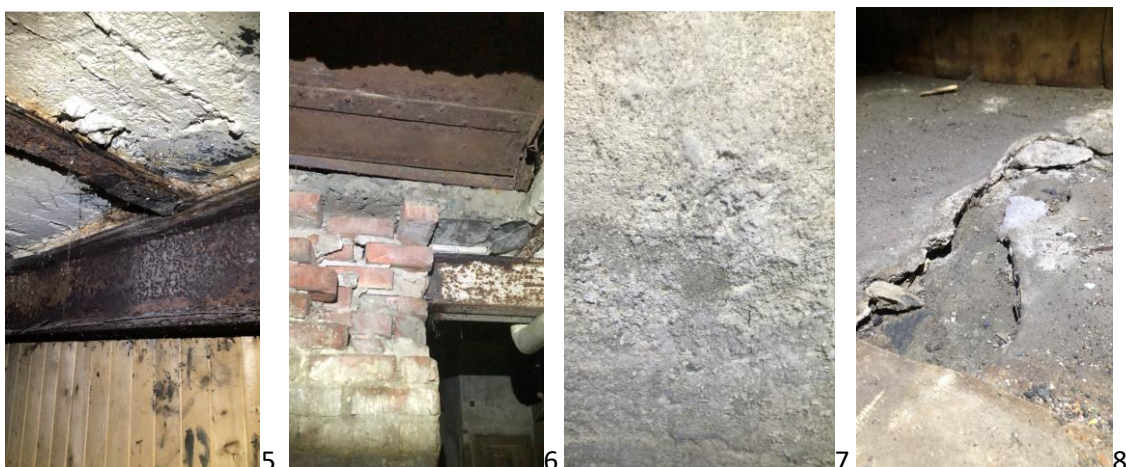
Dekket i portrommet er støpt i betong med bærende stålbjelker med ca en meters mellomrom som hviler på en ståldrager under delevegg mellom portrom og leiligheter. På grunn av fuktigheten er stålet rustet i flak, og mangler delvis bæreevne (bilde 1 og 5). I gavlveggen mot nord er det to større, synlige riss i grunnmuren (bilde 1). I samme område har også innvendig bærevegg av tegl delvis rast ut som følge av stålets dårlige tilstand (bilde 6). Alle stålbjelker/-drager i kjeller må skiftes ut i sin helhet. Betongen under portrommet synes derimot å være bra.

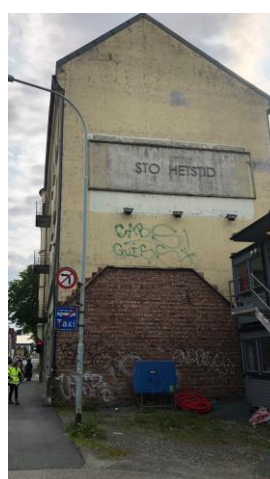
12

Ytterveggene er oppført av tegl, trolig av type Trondheims hulmur. Alle fasadene er glattpusset, og opprinnelig malt (oker), med unntak av nordre gavlfasade der det har stått et mindre bygg som nå er revet (bilde 12). Med unntak av noen få mindre skader er teglveggen av god kvalitet. Pussen i sokkelen ut mot gate har løsnet (bilde 10), og i det nordøstre hjørnet har teglstein løsnet og rast ut (bilde 11). En god del riss i pussen er tidligere utbedret (bilde 9). Ståldragere over alle vinduer er innpusset, og ikke synlige. Det antas at disse er i bra stand da puss og maling har forhindret oksidering. To kjellervindu mot Elgeseter gate har rustskader i ståldrageren. Det er to riss på tvers gjennom dekorlisten, og det mangler noen elementer i inngangspartiet på hjørnet. Utvendige trapper er fjernet etter at bygningen ble avstengt.

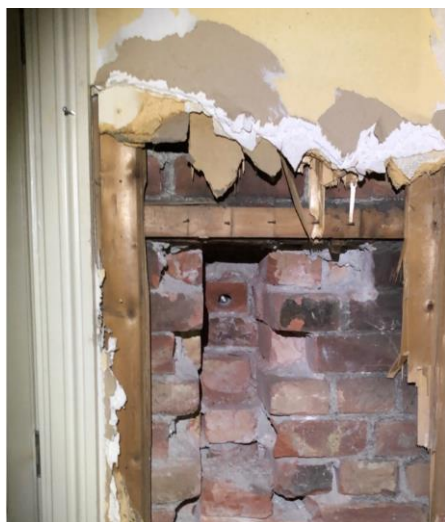
13

I en leilighet ut mot gate i 1. etg er en liten del av teglmuren i ytterveggen fjernet, og det er av uvisst årsak satt inn et kikkhull (bilde 13) av samme type som brukes i inngangsdører.

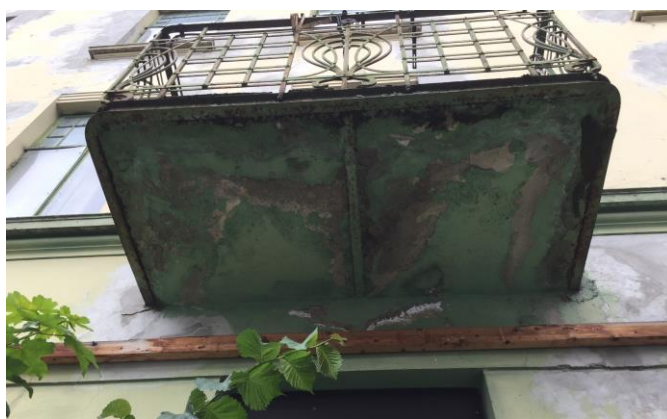
14

På fasaden henger fire utkragede balkonger utført som en betongplate støpt i stållamme. Malingen har flasket, og stålet har oksidert som følge av fukt- og miljøpåvirkning. Omfanget av rustskadene er uavklart, og bør undersøkes nærmere (bilde 14). Betongen antas å være bra.

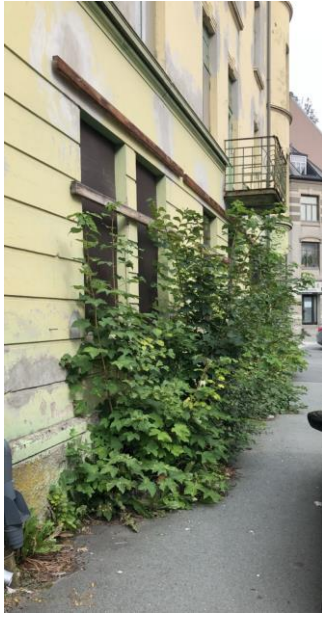
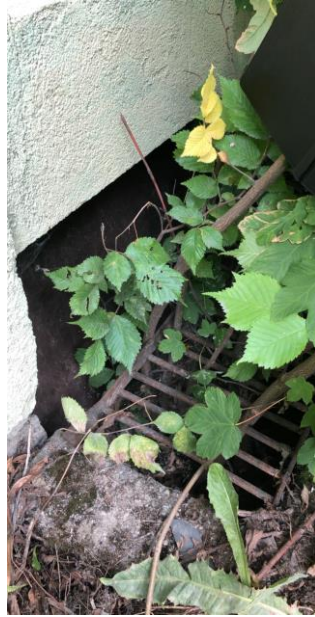
15

På begge sider av bygningen er det etter at bygningen ble tom kommet uønsket vegetasjon som påvirker konstruksjon og fasade (bilde 15). Vegetasjonen bør fjernes.

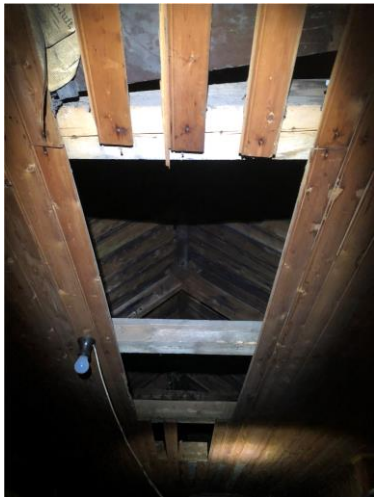
16

Takkonstruksjonen består av en kombinasjon av taksperrer og åstak (bilde 16). Taktroa er tradisjonell med under-/overligger. Taket er utbedret i nyere tid med reparasjoner av opprinnelig taktro, ny takpapp, nye beslag og vannrenner/nedløpsrør (bilde 18 og 19). Det er også montert nye snøfangere. Alle takvindueene er i dag tettet igjen, men åpningene i takkonstruksjonen viser hvor de har vært. Taket fremstår i dag som tett. Det er ikke funnet synlige spor av hverken ny fukt eller råteskader. Eldre vannskader har tørket opp.

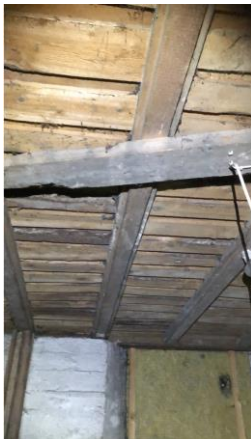
20

Bjelkelag fylt med stubbloftsleire med stubbeloft av uhøvlet panel (bilde 20). Undergulv av trebord opprinnelig belagt med linoleum, , og i dag vinyl (nytt). Enkelte steder er det også lagt spongulv under belegget (bilde 21). På loftet er det smale trebord. Etasjeskillerne ser ut til å være i bra stand, også i kjeller. Fuktigheten i treverket er ikke målt, men det antas at treverket kan være noe fuktig i kjelleren. Dette vil bedre seg når tiltak for å fjerne fukten er etablert.

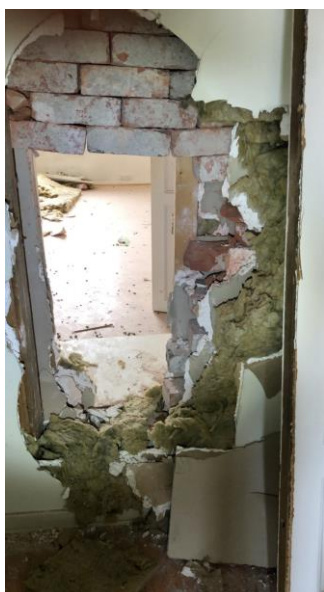
22

Bærende innervegger av tegl er i bra stand, men noen mindre skader. Dårlige ståldragere over innvendige dører har gitt riss i flere innvendige teglvegger, også på loft (bilde 23). Mellom leilighetene i 4. etg nord er det laget et større hull i veggen (bilde 22), som anses som skadeverk. Kalkpussen på noen av pipene har løsnet og falt av (bilde 24).

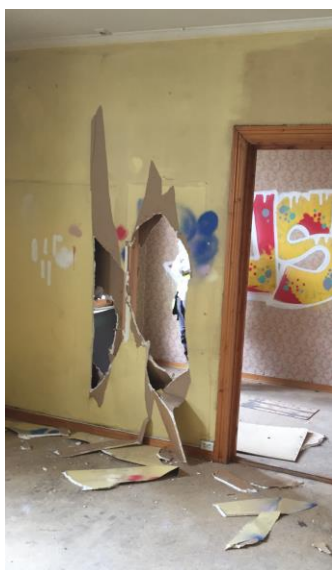
25

Ikkebærende innervegger er opprinnelig oppført som bindingsverkvegger med stående pløyd, slett panel begge sider som underlag for tapet (bilde 25). I rom som gang, kjøkken, spiskammers og pikeværelse samt loft har det vært smalt perlestaffpanel. Ombyggingen i 1980 medførte ny rominndeling fra to til fire leiligheter, og nye vegger. Et stort omfang av nye bindingsverkvegger er fra denne ombyggingen.

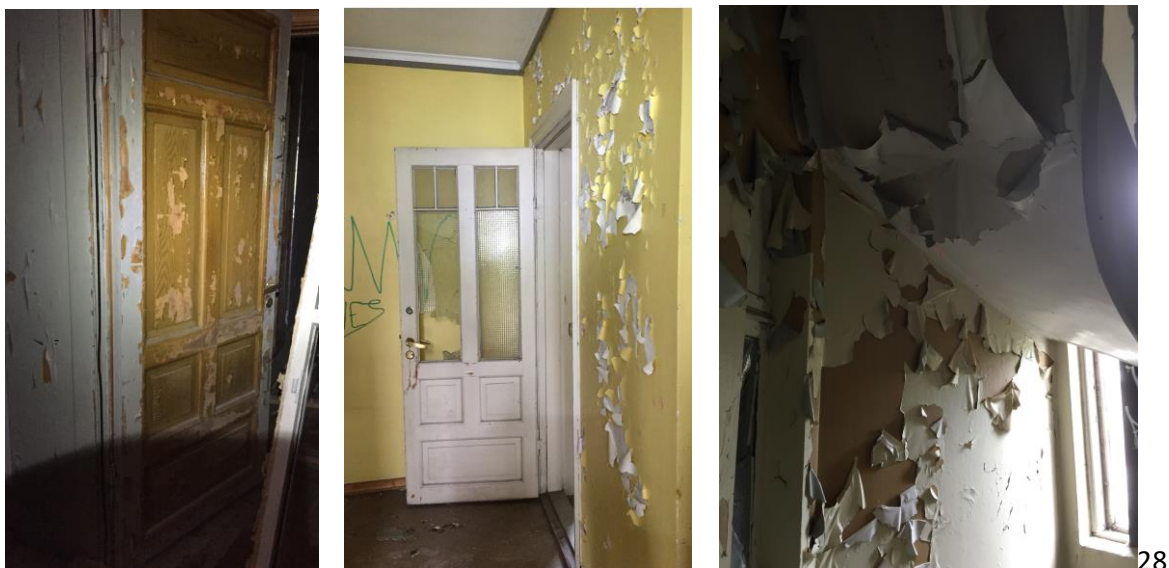
28

Alle innvendige vegger i leilighetene er i det store og hele kledt med gipsplater. Enkelte steder finnes gjenværende smalt perlestaffpanel, spesielt i ganger og på loft. I noen leiligheter er deler av originalt listverk bevart. I hjørnelokalene i 1. etg er eldre overflater avdekket. Eldre panel har mindre punktskader, men ganske mange av de nye veggene har større skader pga hærverk (bilde 25 og 26). Noe svertesopp i nederste del av baktrappen og i et soverom i tredje etasje nord (bilde 27). Malingen flasser mange steder, noe som kan tyde på fukt fordi bygningen ikke har vært oppvarmet og/eller at det er brukt feil malingstype (bilde 28). En god del graffiti pryder veggene.

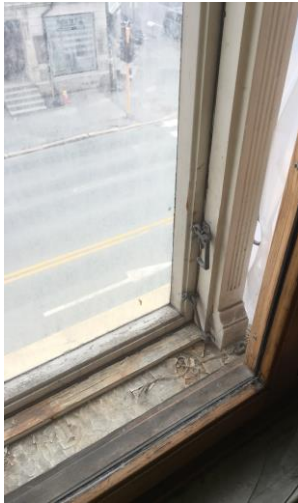
29

Alle originale ett-lags vinduer med midtstolper med ornamentikk (bilde 29), overlysvinduer og verandadører samt vinduene i trappegangen (bilde 32) er bevart, med unntak av vinduene i de to hyblene på loftet som er av nyere dato. På innsiden er det montert nyere varevindu med to-lags isolerglass i en avstand på omtrent 10 cm (bilde 30). Også de originale balkongdørene har innvendige glassdører (bilde 31). Noen vindusrammer er tatt ut, og ligger lagret i leilighetene. Relativt mange ruter er knust. De originale vinduene er av god materialkvalitet, noe som gjør at de i det store og hele er i relativt god stand, men alderen tilsier behov for utbedring. Varevinduene gir både god støy- og varmeisolasjon, og har hindret fuktinntrenging der de ytre rutene er knust. Verandadørene er utette. De nye vinduene på loftet er av dårlig kvalitet.

Originale vinduer, dører og port bør tas ut og restaureres på verksted. Det bør lages nye kopier der vinduer unntaksvis ikke lar seg restaurere. Nye dører og loftsvinduer bør erstattes med nye, utført som kopier av originale jf. opprinnelige vindustegninger.

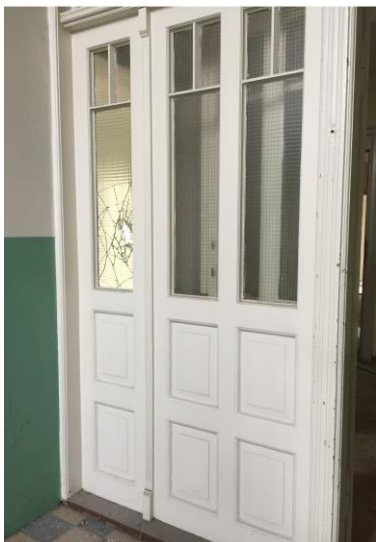
34

De fleste av de **innvendige døre** er originale (bilde 35). På de aller fleste er både dørblad og dørrammer ødelagt som følge av politiet har brukt bygningen som øvingslokale. En del glass i entredørene er knust (bilde 34). Dørene er av en slik materialkvalitet at de kan restaureres og gjenbrukes. Brannkrav vil være en stor utfordring ved gjenbruk av entredørene, men vil kunne være løsbart.

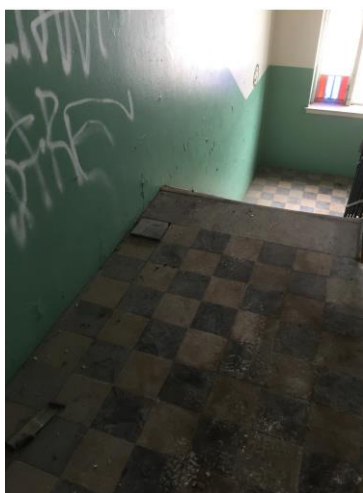
32

**Hovedtrappen** er utført i stål trinn og trinn/ trappenese av tre, belagt med linoleumsgulv. Undersiden av ståltrappen er malt. Original steinflis, lagt i sjakkmønster, på alle repos (bilde 32). En gulvflis i andre etasje har løsnet, ellers er flisgulvet i god stand. Rekkverk av smijern med håndløper av tre (bilde 33). Hovedtrappen er bevart og i god stand, med unntak av nedre del av trappen (mellom 1. etasje og inngangsdør) som vender inn mot kjelleren, som har rustet på grunn av høy luftfuktighet. Denne delen har trolig ikke vært overflatebehandlet. Usikkert om hvor langt fremskredet oksideringen har kommet.

Trappen bør restaureres i tråd med opprinnelig løsning. Omfanget av rustskader i hovedtrappen bør undersøkes mer nøye, og utbedres etter behov. Er skadene for omfattende bør nedre del av trappen erstattes med ny i samme utførelse.

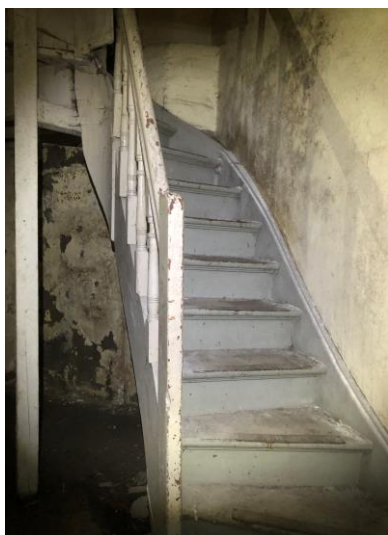
34

**Baktrappen** er utført av heltre med balustre og håndløper av tre (bilde 34). I kjelleretasjen heller trappen noe inn mot vegg, og baktrappens nederste trappevange bør understøttes. Ellers normal slitasje. Trappen bør restaureres i tråd med opprinnelig løsning.
