Trondheim kommune

TILSTANDSANALYSE ELGESETER GATE 4

NS-EN 16096:2012

Dato: 28.08.2020
Versjon: 01

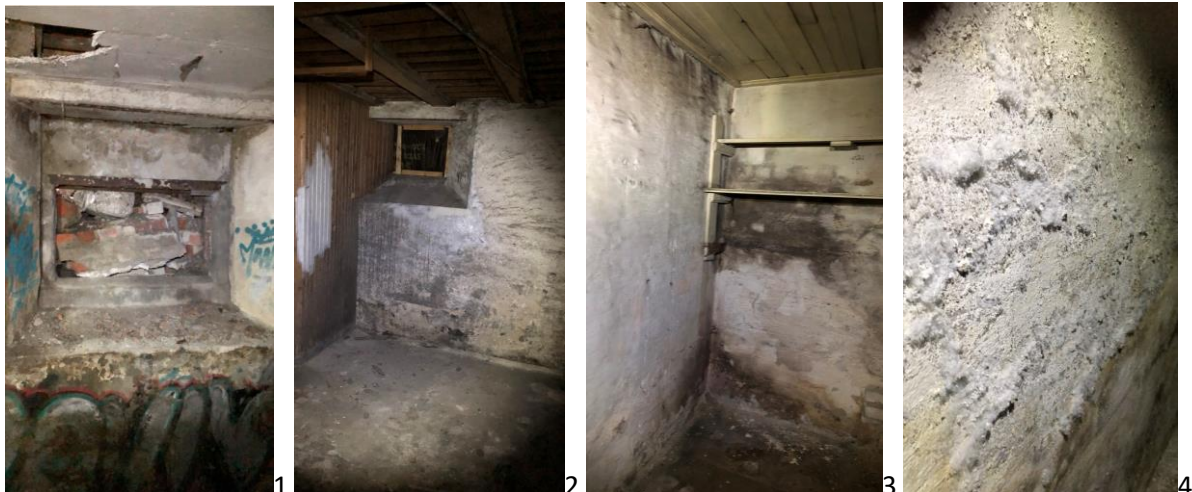
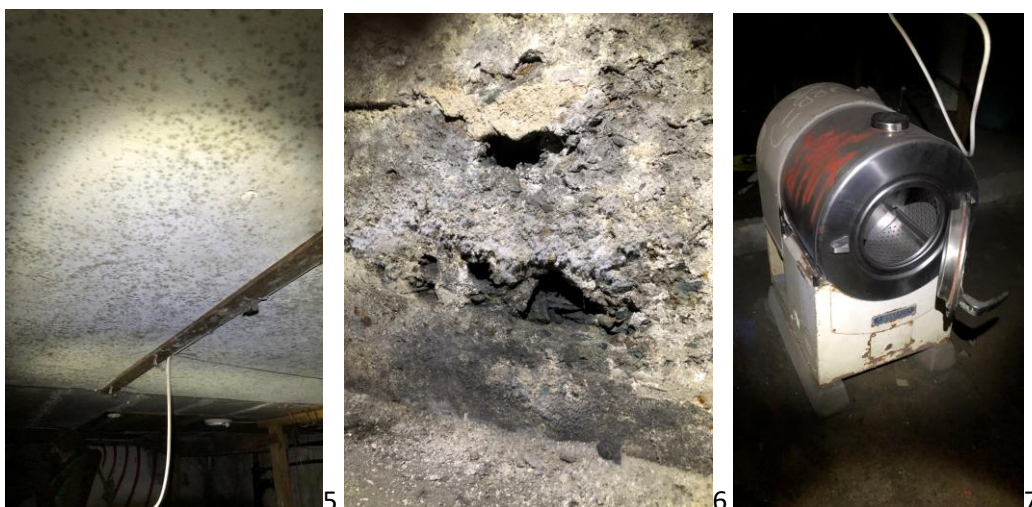
Grunnmurene er i bra stand. Det er en naturlig fuktgjennomgang gjennom murer og betongplate på grunn av manglende drenering (bilde 2 og 3), men mest vann kommer inn via utette vinduåpninger. Lysgravene mot bakgård er fylt igjen med stein, som leder vann inn via uønsket vegetasjon inntil husveggen (bilde 8). Alle kjellervinduer mot gate er murt igjen (bilde 1). Nedre del av veggene er fuktige, og det er en del saltutslag, spesielt på gavlvegg i sør og sørvest mot portrommet (bilde 3 og 4). I størhuset er det svertesopp i gipshimlingen (bilde 5). På grunn av utette vinduer er grunnmuren i baktrappen også fuktig, og puss/maling flasser av. Det er generelt liten utlufting i kjelleretasjen.

Det ligger et tynt støpelag mot grunnen, som er ødelagt flere steder (bilde 6). Det bør støpes nye betonggulv med fuktsperre.

Det må gjøres tiltak som sørger for at fukten i kjelleren kan tørke opp. Vinduene bør skiftes ut, og kjelleren ventileres. Bygningen bør dreneres, og i bakgården bør vegetasjon langs veggen fjernes.

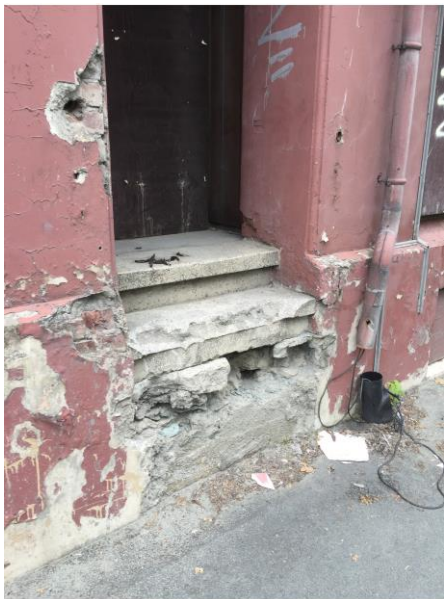
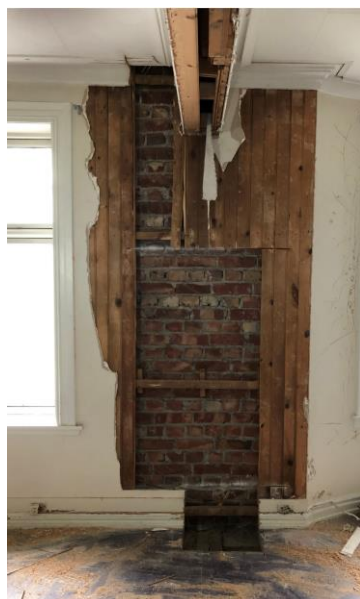
Ytterveggene er oppført av tegl, trolig av type Trondheims hulmur. Fasadene er glattpusset, og det er lagt inn en horisontalt, negativ «list» i muren over 1. etasje som et skille mellom malt og umalt fasade. Inngangsdøren til boligene er også markert i fasadeuttrykket. Mindre skader ved inngangsdørene på gatesiden bør utbedres (bilde 9).

Innvendig er ytterveggene utlektet og kledd med glatt trepanel som er tapetsert. Noen rom er kledd med tidstypisk perlestaffpanel. Deler av innvendig panel er fjernet/åpnet i en av stuene, kanskje for å sjekke konstruksjonen (bilde 10). Innvendig panel ser ut til å være i god stand. En del fuktinntregning i baktrappen har medført at puss har løsnet og malingen flasser av.

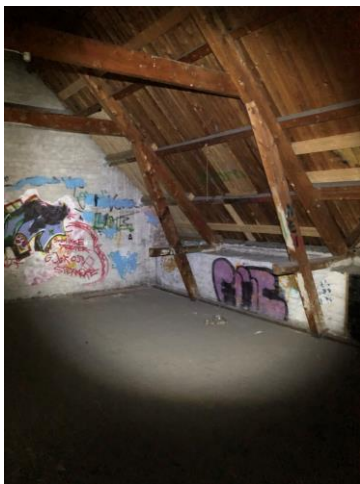
11

Takkonstruksjonen består av en kombinasjon av taksperrer og åstak (bilde 11). Taktro av trebord (not og fjær). Taket er utbedret i nyere tid med ny takpapp, nye beslag og vannrenner/nedløpsrør og nye snøfangere (bilde 13). Taktroa er utbedret enkelte steder, og takvinduer tettet igjen i forbindelse med utbedring av taket (bilde 12). Det er også montert nye snøfangere. Kuppelen over baktrappen og taket over buene mot gate er båndtekte med plater på et tidligere tidspunkt. Platene på kuppelen har begynt å ruste, og bør undersøkes nærmere og utbedres ut fra skadeomfanget (bilde 14). Luftelyre over trapperom er original med spyd på toppen.

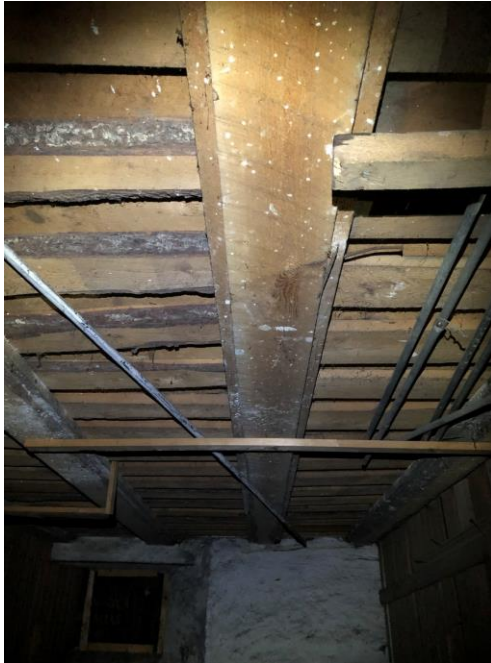
Trebjelkelag fylt med stubbloftsleire med stubbeloft av uhøvlet panel (bilde 15 og 16). Etasjeskillerne ser ut til å være i bra stand, også i kjeller. Malte ståldragere går gjennom kjelleren på langs og bærer deler av bjelkelaget mellom kjeller og 1. etasje. Stålet har rustet noe, men bæreevnen er fortsatt intakt. I leilighetene er det undergulv av trebord (not og fjær) var opprinnelig belagt med linoleum, i dag har de fleste gulv nyere vinylbelegg. På loftet er de smale trebordene bevart. Etasjeskillerne ser

Leiren bør fjernes og erstattes med isolasjon som ivaretar både varme og lyd. Det bør vurderes trinnlydplater på golv.

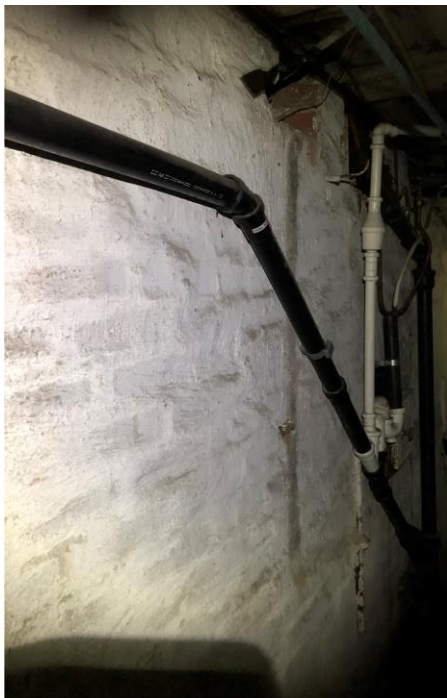
17

Bærende innervegger av tegl er i bra stand (bilde 17). En del mindre skader i pusslag i trapperom og brannmurer. Malingen flasser av i trapperommene, spesielt i baktrappen.

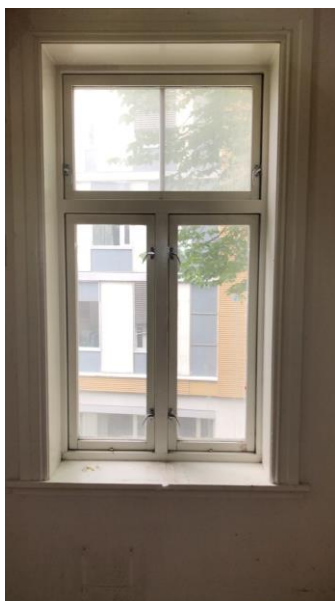
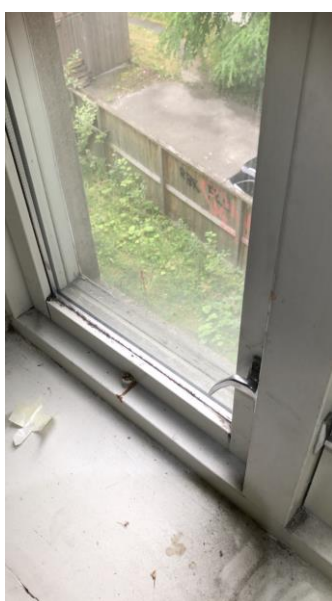
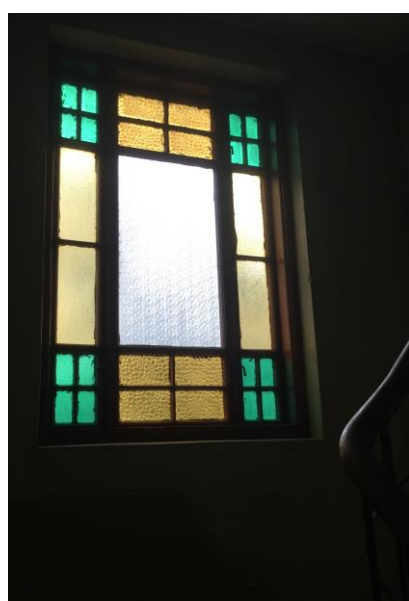
Originale vinduer med farget glass kun i hovedtrappen (bilde 23). Ellers ble alle vinduene skiftet til trelags koblede vinduer som kopier av de originale (bilde 21 og 22) i 1985. En enklere vindusstandard uten varevindu er satt inn mot bakgården. Status på utvendige dører er usikker da de ikke var tilgjengelige for inspeksjon. Ytterdør til hovedtrappegang er opprinnelig, men nyere trådglass i overlysvinduet (bilde 24). Port med overlysvindu synes å være bevart.

Vinduene mot Elgeseter gate er i relativt bra stand, og gir fortsatt god støy- og varmeisolasjon. En god del ruter er knust, men åpne vinduer er midlertidig tettet. Vinduene på baksiden er av langt dårligere kvalitet. Alle originale vindusåpninger i de opprinnelige spiskammerenes er fjernet. I stedet er det satt inn ventil for komfyrvifte. Kjellervinduer mot gate er murt igjen. Kjellervinduene mot bakgården er intakte, men ødelagte.

Vinduene bør skiftes ut med kopier av de opprinnelige som ivaretar varme- og lydisolasjon. Nye ytterdører bør erstattes på tilsvarende måte.

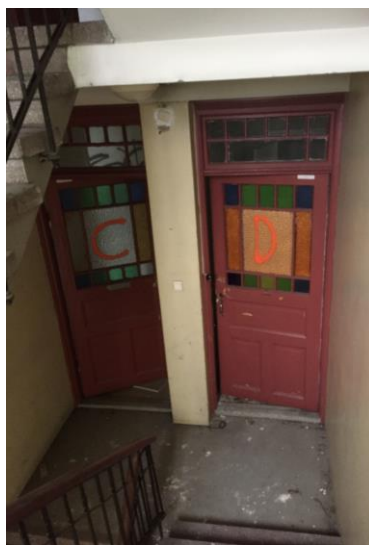
25

Originale entredører og sidefelt er bevart med ornamentglass uten farger i de fleste etasjer (bilde 25). Overlysvindu av gammelt, ruglete glass enkelte steder. Noen få glass er knust. De aller fleste av de innvendige dører er originale heltredører i sveitserstil (bilde 26). Stort sett alle dørene er bevart og i god stand til tross for at de fleste er brutt opp (bilde 26). Dørene har en god materialkvalitet og kan restaureres.

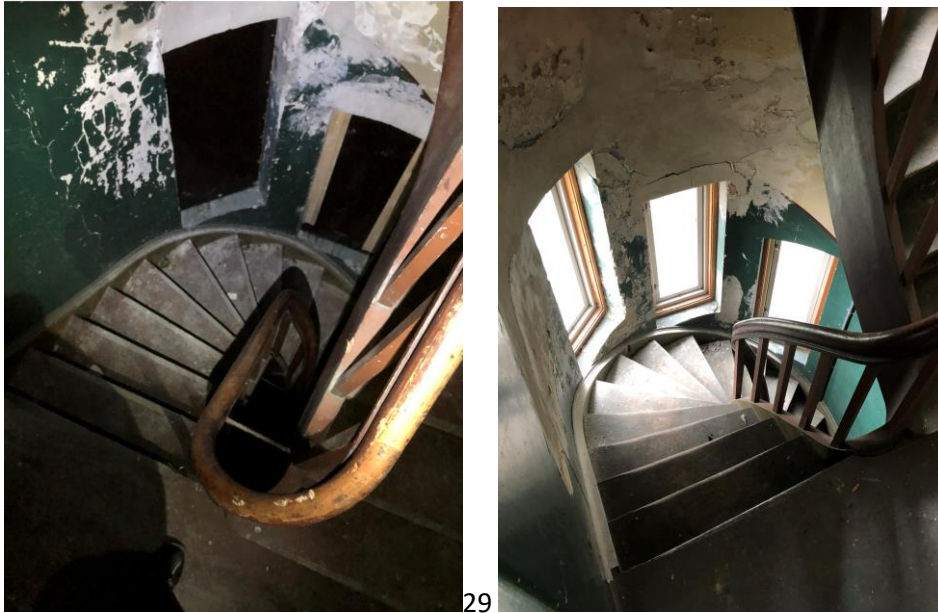
Baktrappen er utført av heltre med balustre og håndløper av tre (bilde 29). Trappen i god stand med normal slitasje. Trappen bør restaureres.

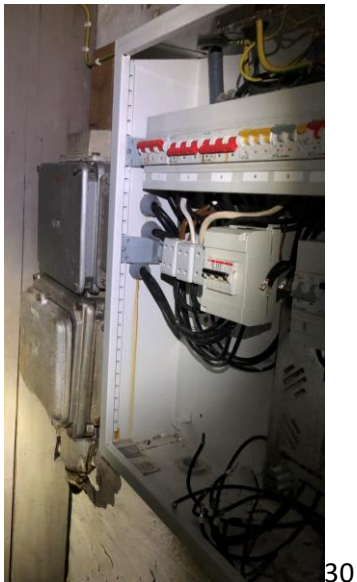
Hovedinntaket for el ligger i kjelleren ut mot Elgeseter gate (bilde 30). El-anlegget må påregnes utskiftet.
