Trondheim kommune

# TILSTANDSANALYSE ELGESETER GATE 6

## NS-EN 16096:2012

Dato: 28.08.2020  
Versjon: 01

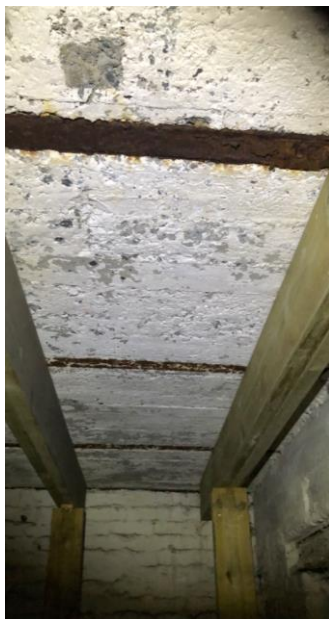
4

Deler av dekket mellom 1. etasje og kjeller bæres av et betongdekke støpt inn i ståldragere (H-bjelker) (bilde 4). Sørvestre del av kjeller har hvelvtak av betong som bæres av stålbjelker (bilde 5). Ståldragerne har over mange år oksidert og mangler bæreevne. Stålet i hvelvtaket har noe bæreevne. Under portrommet er stålbjolkene understøttet av og forsterket med nye søyler/bjelker av trykkimpregnert treverk (bilde 6 og 7). I mindre fuktige områder er stålet i god stand med intakt bæreevne. Betongen ser også ut til å være i bra stand. Deler av bjelkelaget i kjelleren er kledt med himlingsplater av gips som har spor av svertesopp.

Da dette er et rom med lav takhøyde som har liten bruksverdi, kan det stenges av. I stedet for å bytte ut stålet, anbefales heller en ny understøttelse av galvaniserte søyler og dragere av stål. Original konstruksjon blir på den måten synlig og kan bevares for fremtiden.

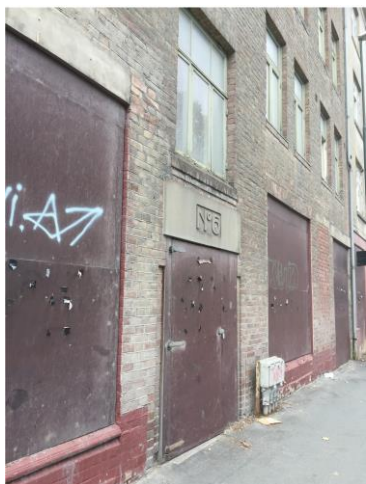
7

Bakfasaden er glattpusset (bilde 9), men gatefasaden og gavlveggen i sør er upusset (bilde 7). Med unntak av mindre skader i tegl, puss og maling nederst del av veggene på begge sider er ytterveggene av god kvalitet (bilde 8). Unntaket er ytterveggen i soverom sør i 3. etasje. Uavklart årsak, men trolig har vinduet stått oppe over lengre tid og det har kommet nedbør inn.

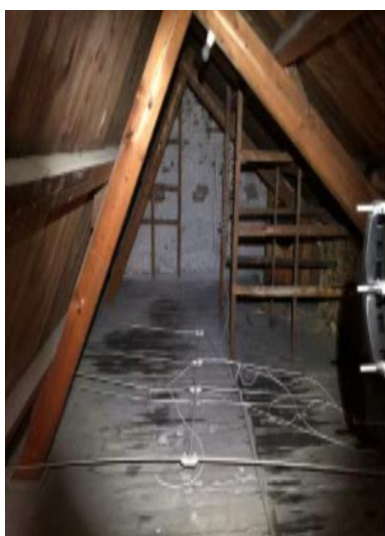
10

Takkonstruksjonen består av en kombinasjon av taksperrer og åstak (bilde 10), med taktro av trebord (over- og underligger). Takflaten mot gate er tekket med opprinnelig skiferstein (lappskifer), mens takflaten mot baksiden er tekket med sementtakstein fra (rundt) 2000-tallet. Beslaget antas å være fra samme tid. Arken ut mot Elgeseter gate mangler noen skifersteiner, beslag og vindskier/ vannbord, og trenger utbedring (bilde 11). Noen av takvinduene mot bakgården er tettet igjen, ett på midten ved mønet er satt inn i nyere tid. Takvinduene ut mot gate er trolig originale. Taket virker tett, det er ingen innvendige synlige spor etter vanninnsig eller råteskader, og eldre vannskader har tørket ut. Situasjonen for taket er ikke prekær, men alderen på både sementtaksteinen og beslagene har begrenset levetid. Skiferstein har normalt lang levetid, men taket trenger jevnlig vedlikehold. Det anbefales at det etter hvert legges skifertak igjen ut mot gaten, som erstatning for sementtaksteinen.

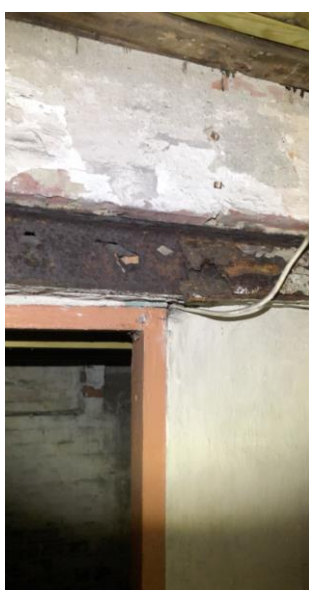
Bærende innervegger av tegl er i bra stand. I kjeller er det mindre skader i tegl og puss ned mot gulvet (bilde 14). Drager i bæreveggen har store rustskader og mangler bæreevne (bilde 15). Bæreveggene i de øvrige etasjene er i bra stand.

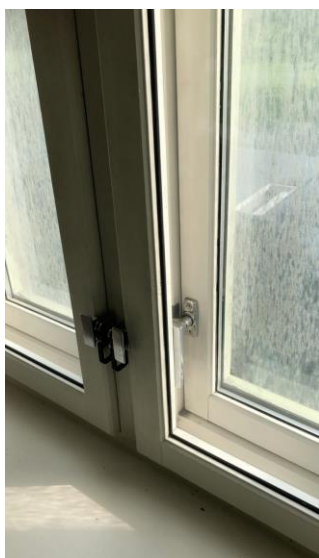
19

Originale vinduer og midtstolper med ornamentikk finnes kun i hovedtrappen (bilde 20). Forøvrig er vinduene av to-lags isolerglass skiftet ut i flere omganger mellom 1972 og 1998 (bilde 19, vindu fra 1972). De store vinduene i 1. etasje er også av nyere dato. Mot Elgeseter gate er det montert varevinduer med ett-lags glass. Ett opprinnelig vindu i 1. etg er murt igjen. Ytterdørene er av nyere dato. Status på porten er usikker, da portrommet ikke var tilgjengelig for besiktigelse. Alle kjellervinduene mot gate er tettet igjen (bilde 21). Kjellervinduene mot bakgård er intakte, men i dårlig forfatning og bør erstattes med nye.

De originale vinduene i trapperommet bør restaureres. De nyere vinduene bør skiftes ut med kopier av de opprinnelige, men som ivaretar varme- og lydisolasjon. Nye ytterdører bør skiftes ut med nye kopier av de opprinnelige.

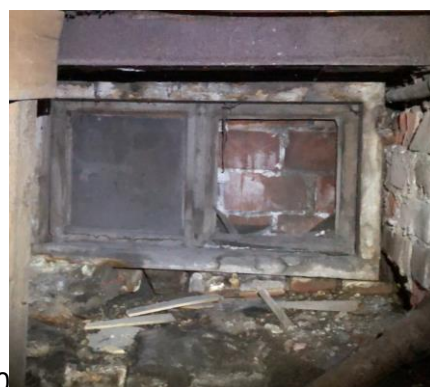
21

Uønsket vegetasjon har skadet kjellervinduer og lysgraver på begge sider, og bør fjernes for å unngå ytterligere skader.

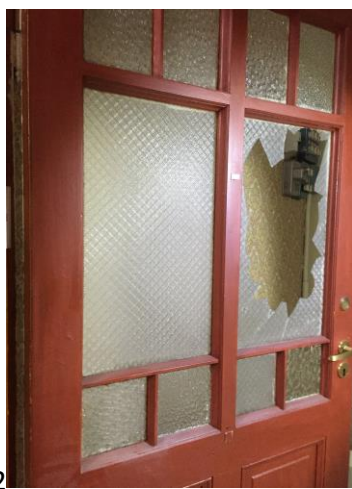
23

Originale entredører og sidefelt er bevart med ornamentglass uten farger i de fleste etasjer (bilde 22). Trådglass er satt inn i en dør i 3. etasje. Overlysvindu har enten ornamentglass eller gammelt, ruglete glass. Noen få nye dører er satt inn. En del glass i entredørene er knust (bilde 23). Dørene er av en slik materialkvalitet at de kan restaureres og gjenbrukes.

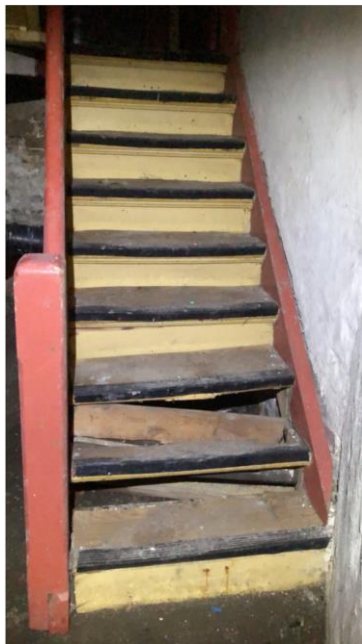
27

**Baktrappen** er utført av heltre med balustre og håndløper av tre (bilde 28). I kjelleretasjen er de nederste trinnene ødelagte (bilde 27). Ellers er trappen i god stand med normal slitasje. Trappen bør restaureres.

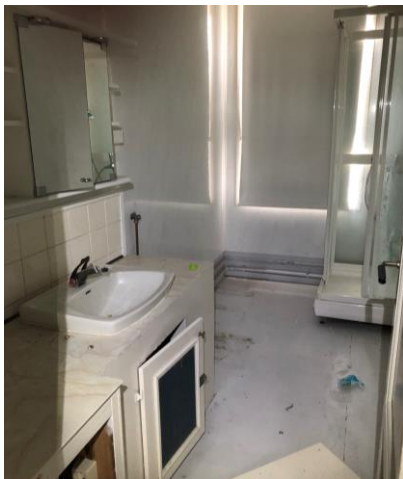
30

Alt av inventar i kjøkken, toalettrom og bad bør påregnes utskiftet (bilde 30).
