# OLAV TRYGGVASONSGATE PRØVEPROSJEKT TRAFIKKVURDERING FØR OG ETTER TILTAK

Oppdragsnavn Olav Tryggvasons gate prøveprosjekt  
Prosjekt nr. 1350028640  
Mottaker Åpen rapport  
Dokument type Rapport  
Versjon 00  
Dato 04.03.2019  
Utført av Tor Lunde  
Kontrollert av Øyvind Høsser  
Godkjent av Tor Lunde  
Beskrivelse Foreløpig rapport

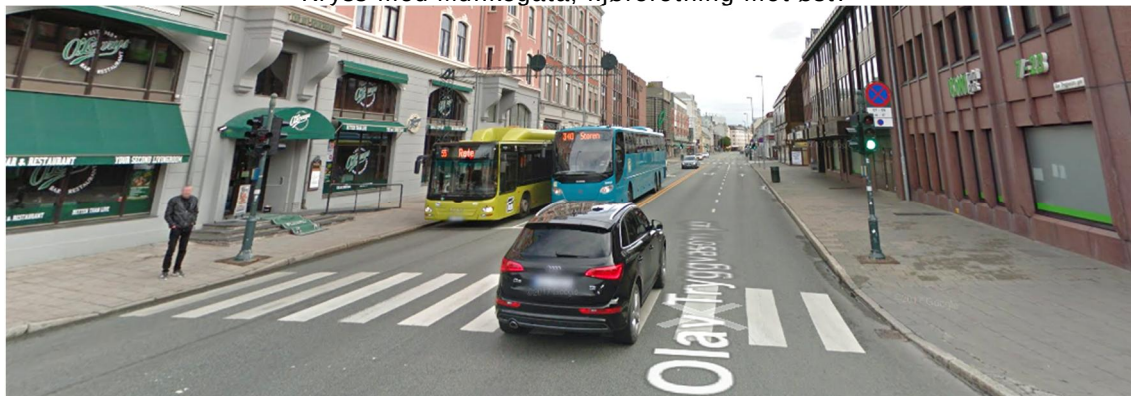
Kryss med Munkegata, kjøreretning mot øst:

Gatebilder fra lyskryssene er vist i rekkefølge fra vest til øst i Figur 7, i østgående retning.

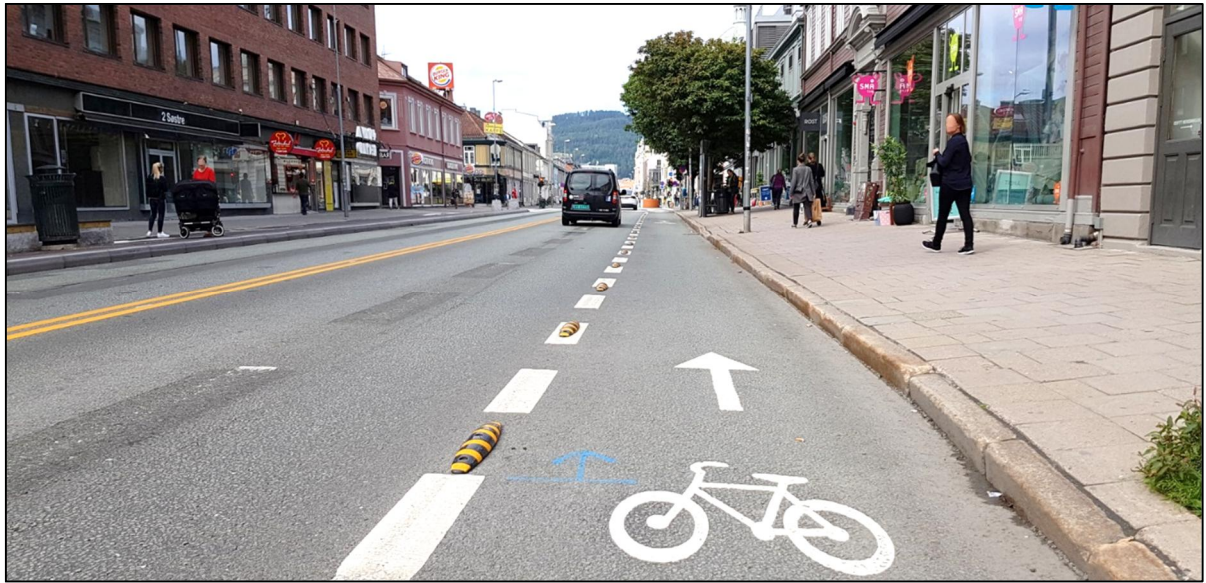
Nytt sykkel felt er etablert langs hele traséen. I øst over Bakke bru er tidligere sykkelveg på nivå med fortau erstattet med sykkel felt i vegbanen. Antall kjørefelt for bil er redusert fra tre til to over brua. Sykkelfeltene går gjennomgående i begge retninger langs hele traséen fra Bakke bru i øst til Munkegata i vest. I lysregulerte kryss er det også etablert sykkelboks som letter venstresving foran annen trafikk i begge retninger. Sykkelfeltene er atskilt fra andre kjørefelt med hvit skillelinje og fysiske, opphøyde barriereelementer i gult og svart; «beltedyrt». Løsningen er vist i Figur 11.

Figur 11: Sykkelfelt i Olav Tryggvasons gate etter tiltak

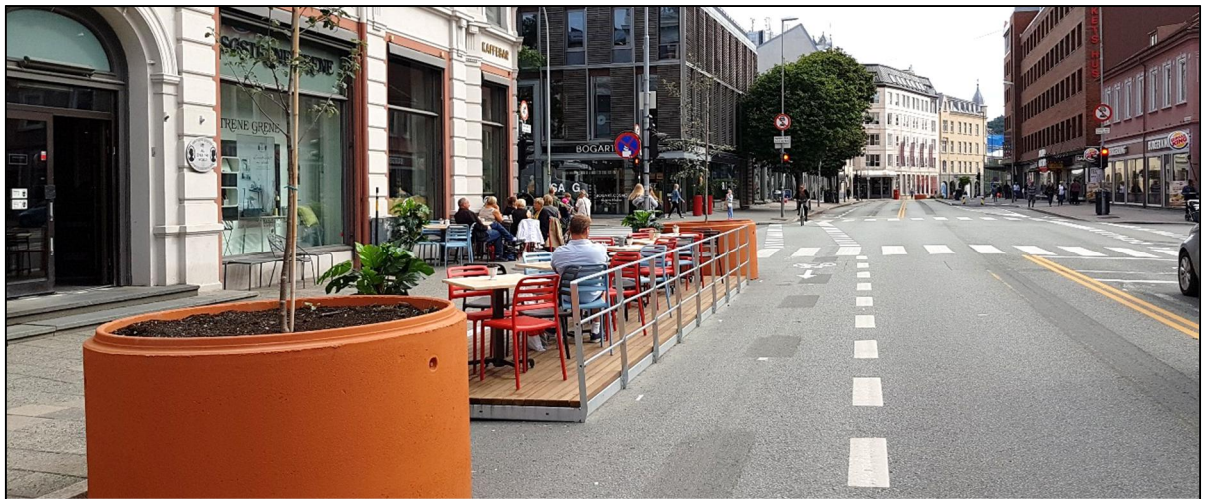
Sykkelfelt er etablert med 1,7 meter bredde per felt inkludert 0,25 cm kantsteinsklaring på strekningen mellom Kjøpmannsgata og Munkegata. Over Bakke bru er bredden 1,35m + 0,25 cm kantsteinsklaring. Resterende vegbredde, som følge av innsnevring fra fire til to kjørefelt, er tildelt fotgjengere med utvidet fortau nord for gata. Det er her etablert en møbleringssone på ca. 2 meter. Møbleringssonen består av ulike elementer for å gjøre opphold i Olav Tryggvasons gate mer attraktiv; serveringsplasser, andre sittegrupper og beplantning. Møbleringssonen og fortau i nord er vist i Figur 12.

Figur 12: Møbleringssone i Olav Tryggvasons gate etter tiltak

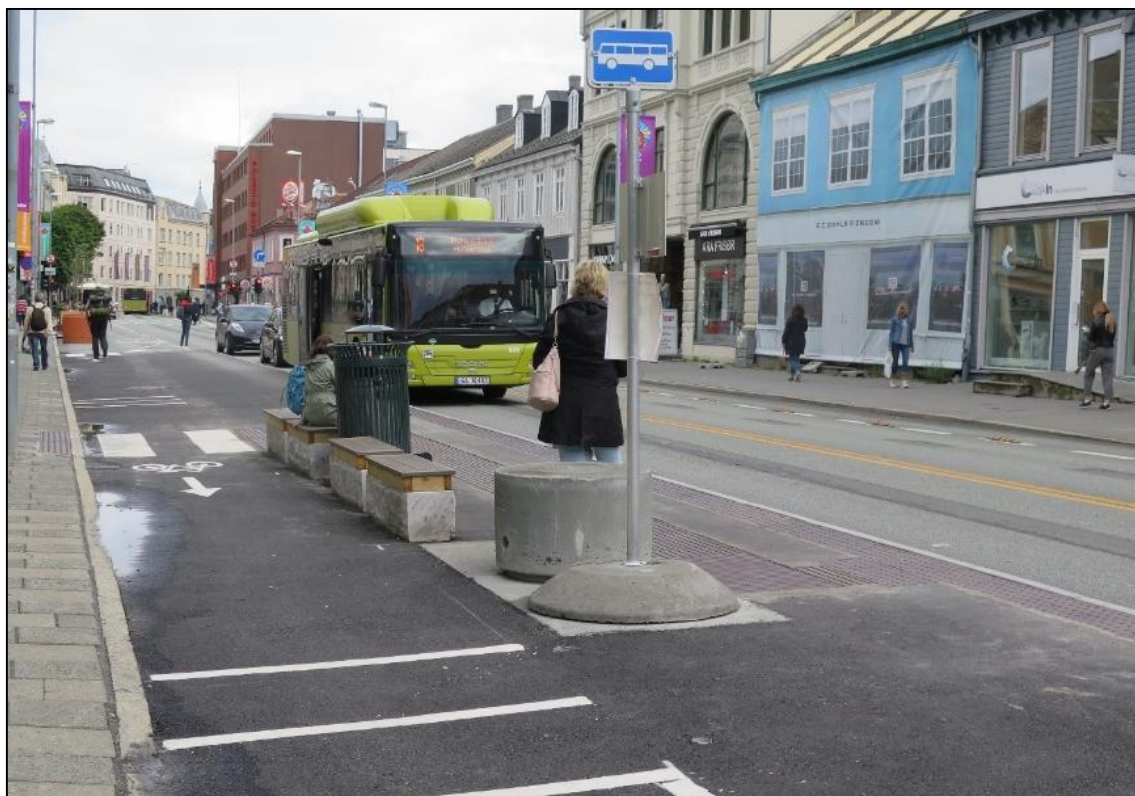
Figur 15: Ny holdeplass vestgående i Olav Tryggvasons gate, øst for kryss med Nordre gate

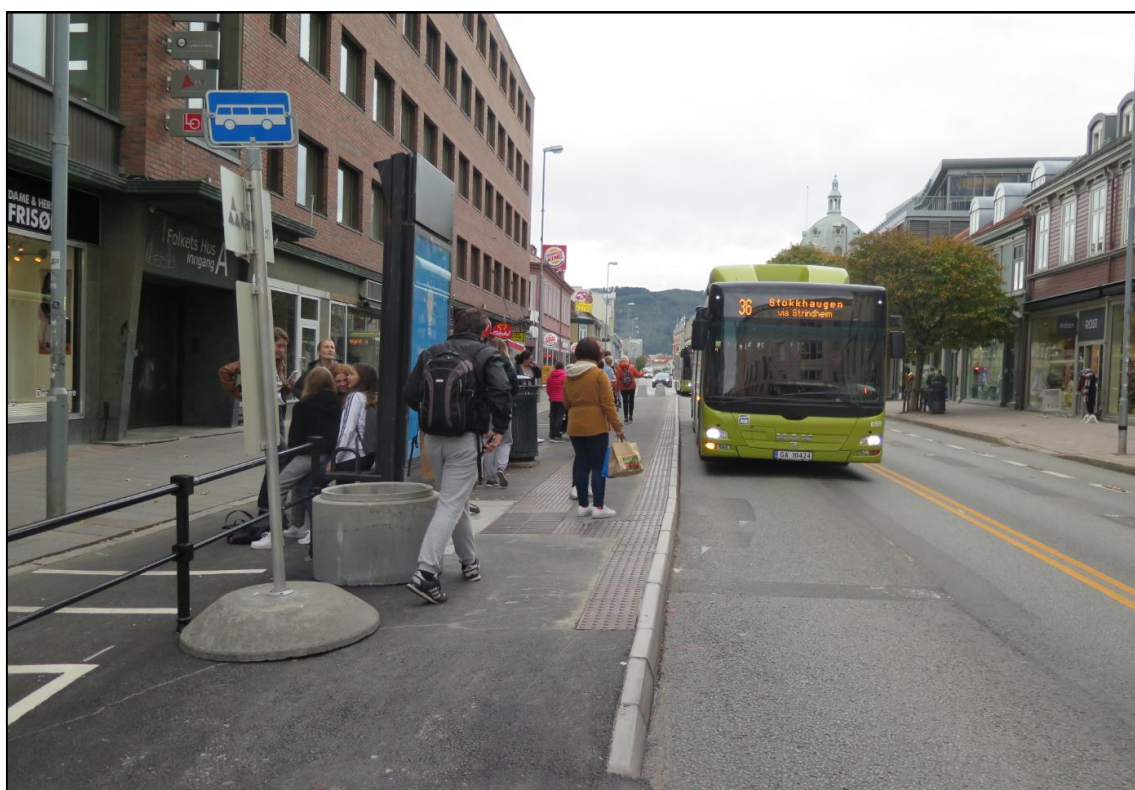
Figur 16: Ny holdeplass østgående ved Nova Kinosenter

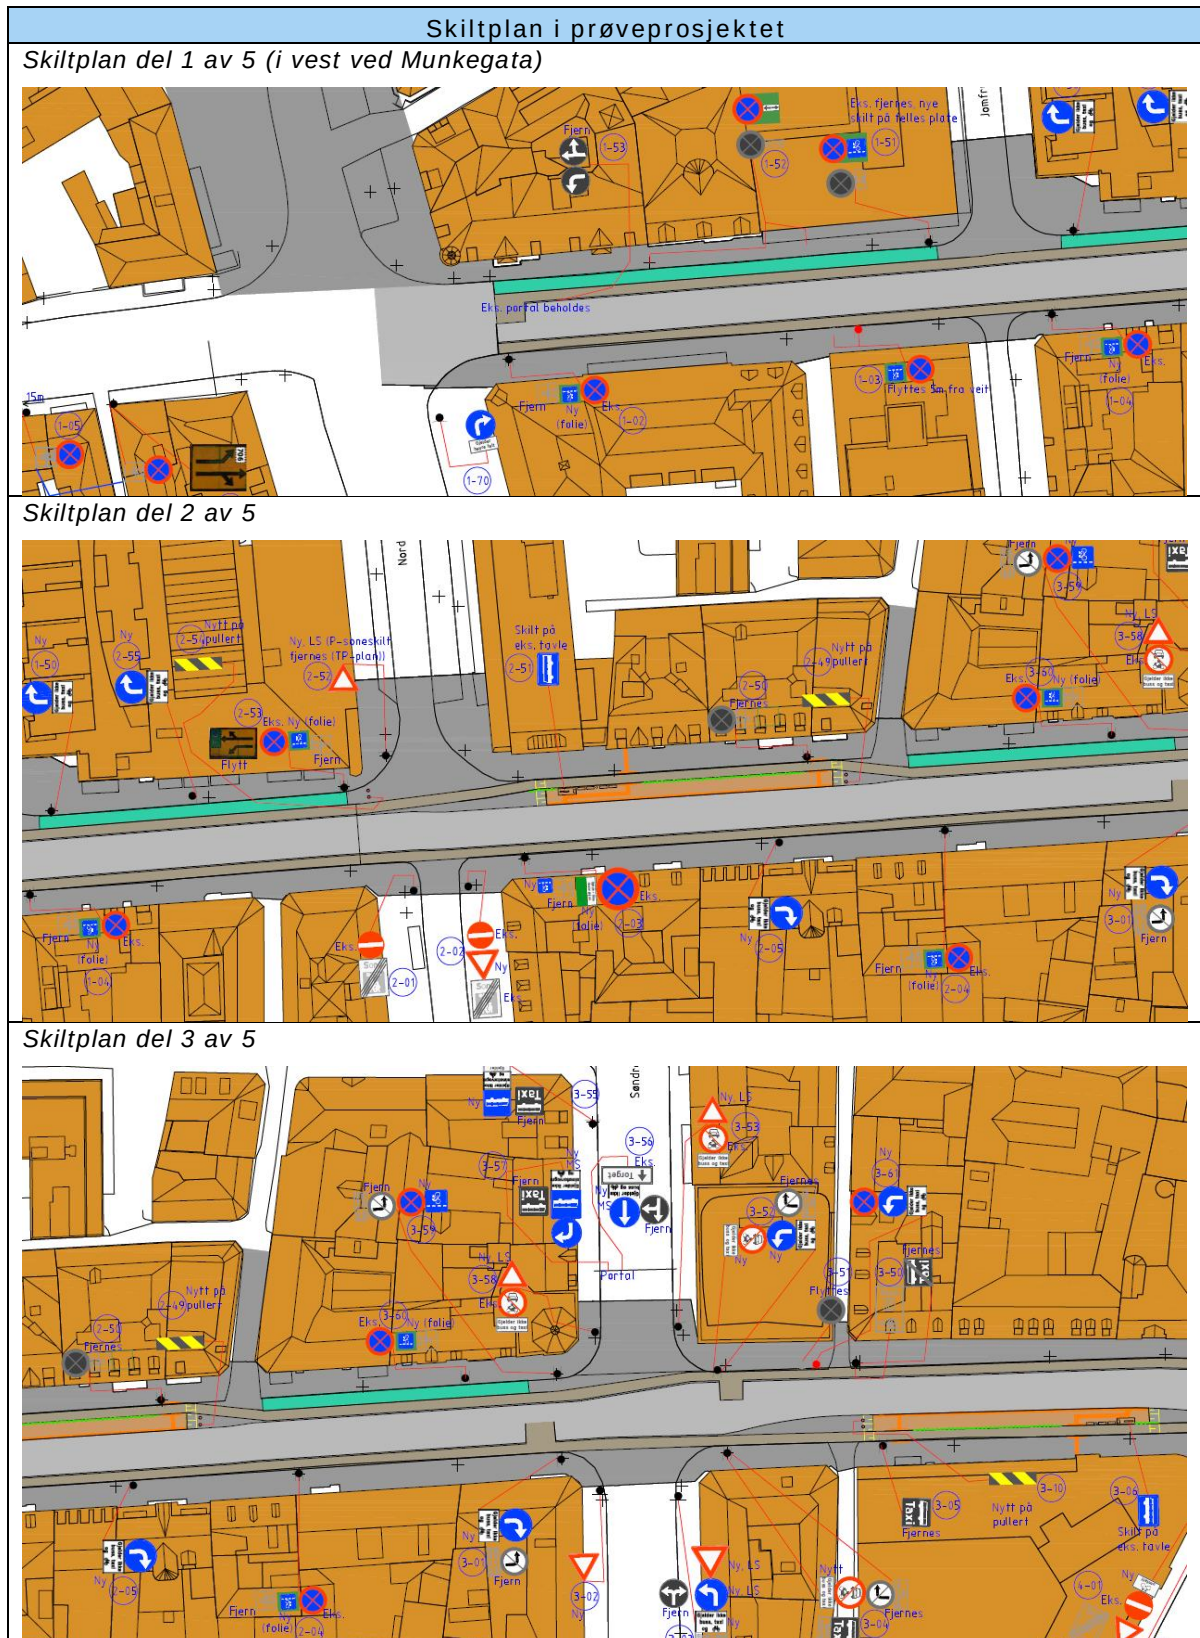
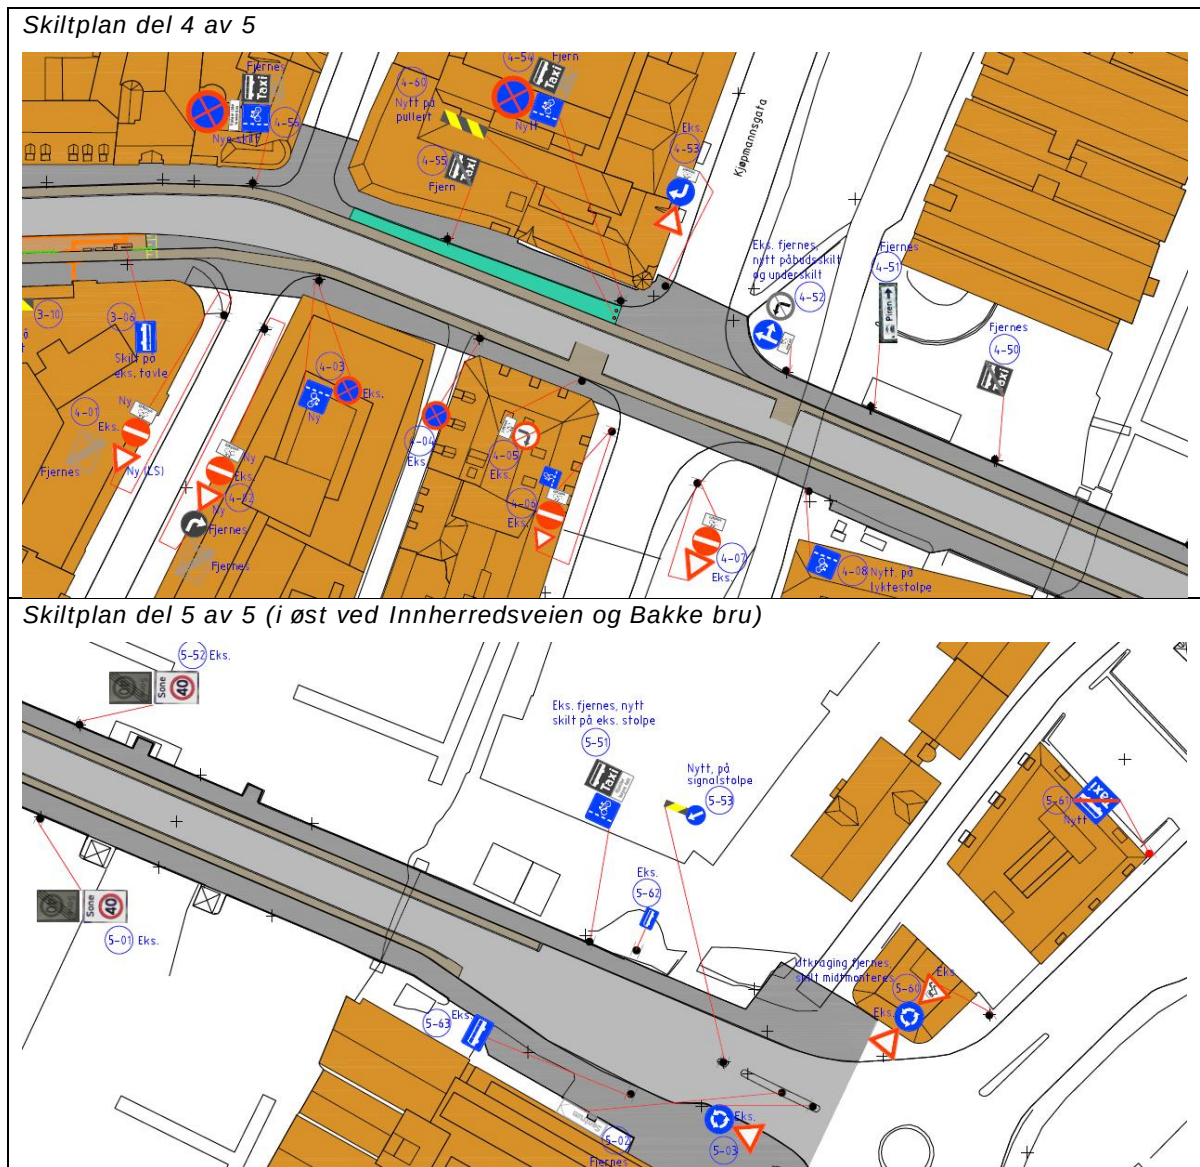
Nye kjørebevegelser er regulert med ny skilting i Olav Tryggvasons gate og tilhørende gater. Skilting er vist i Figur 17.

Figur 17: Skilt- og oppmerkingsplan for prøveprosjektet

Skiltingen ble iverksatt i flere trinn pga. lang leveringstid på riktige skilt. Første skiltoppsett var klart ved åpningen 16. juli. Suppleringer ble gjort for påbudt svingebevegelse fra øst i snittet med Søndre gate for å lette lesbarheten av skiltet. Etter en gjennomgang med avfallsselskapene, ble renovasjonsbiler unntatt fra svingepåbudene og tillatt å stoppe i kjørefeltene mellom Munkegata og Kjøpmannsgata. Pga. feilleveranser var endelig skiltoppsett i tråd med revidert skiltplan først på plass medio desember. Dette påvirket politiets muligheter for å håndheve reguleringen.

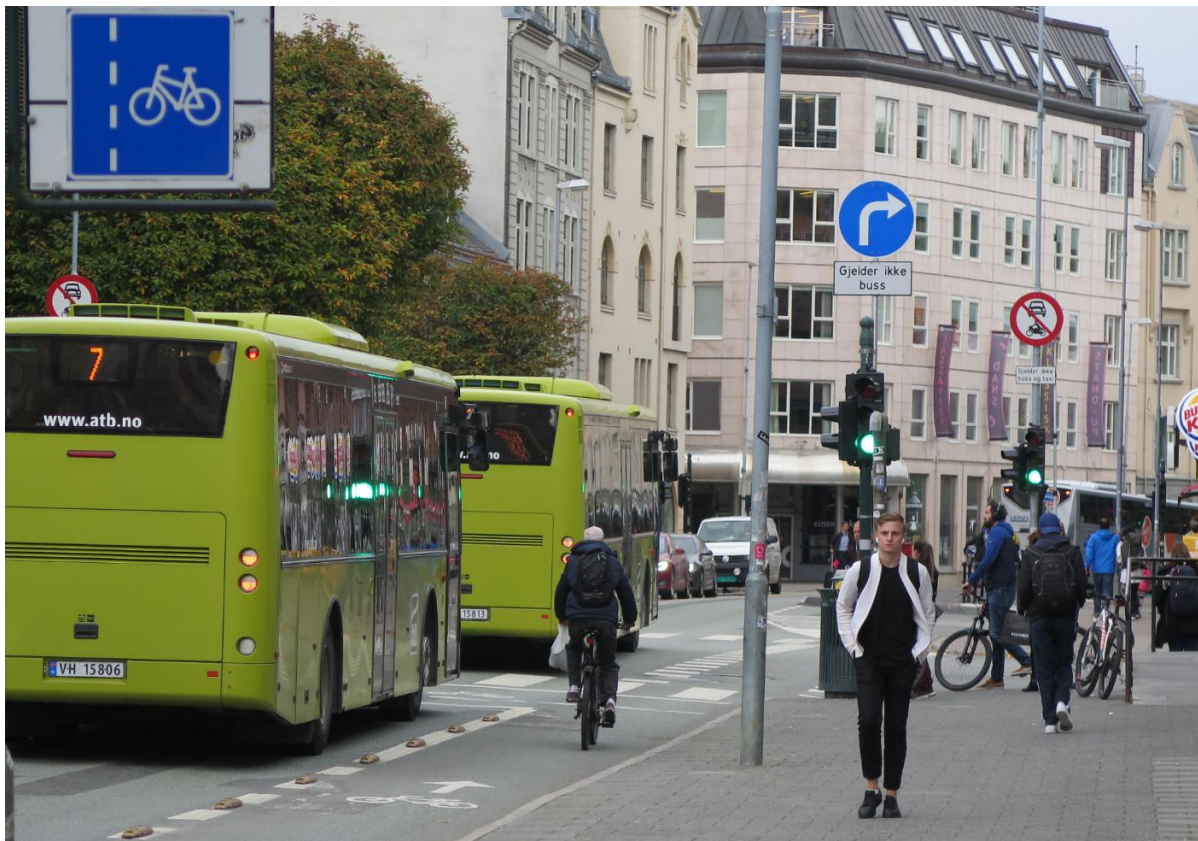
Fra vest er trafikk i Olav Tryggvasons gate påbudt å svinge mot sør i kryss med Søndre gate. For å kjøre ut av sentrum svinger de inn i Dronningens gate og nordgående Kjøpmannsgata før de kan kjøre ut over Bakke bru. Kjøpmannsgata har før tiltak betydelige trafikkmengder med kun nordgående kjøreretning og ÅDT 5100.

Figur 20: Påbudt sving til høyre vest for Søndre gate

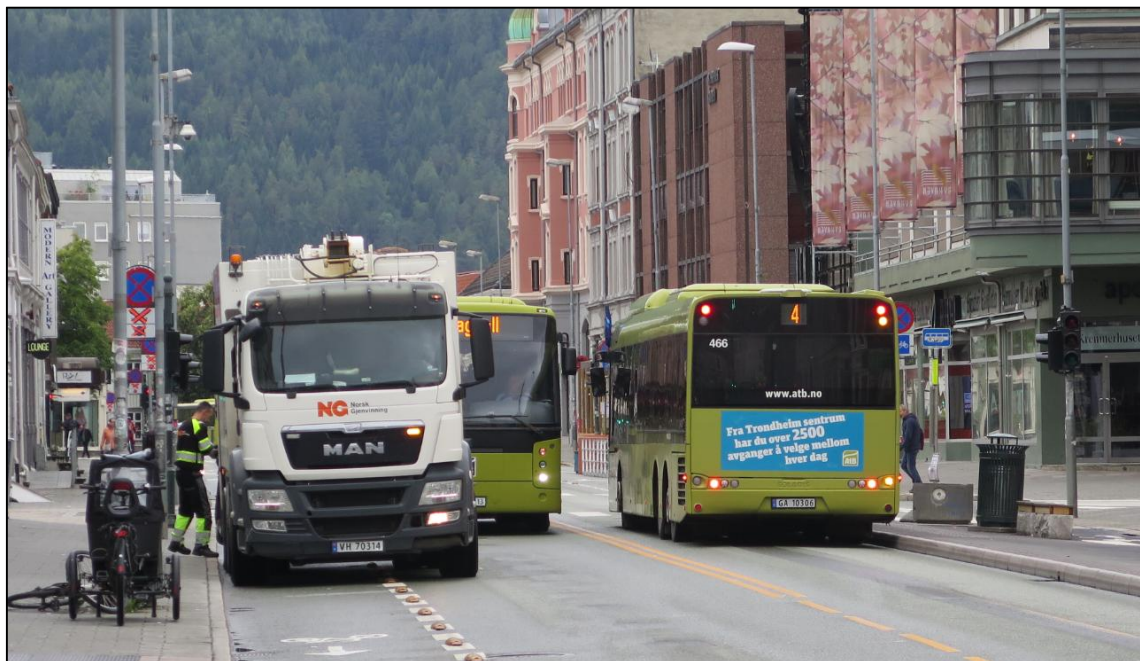
Figur 22: Avfall hentes i lavtrafikkperioder

Vanskelig å finne plass til avfallshenting ved stasjonene. Buss må bruke motgående kjørefelt for å passere og avfallsbil må stoppe i sykkelfelt.

Tidlig ble det indentifisert utfordringer med henting av avfall. Besluttet å gi avfallskjøretøyene adgang til å stoppe i O.T. Skiltplanen ble justert, og nye skilt bestilt, men leveransen tok svært lang tid. Bestemmelsen ble likevel håndtert fleksibelt slik at det fungerte for renovasjonsaktørene før skiltene var på plass.

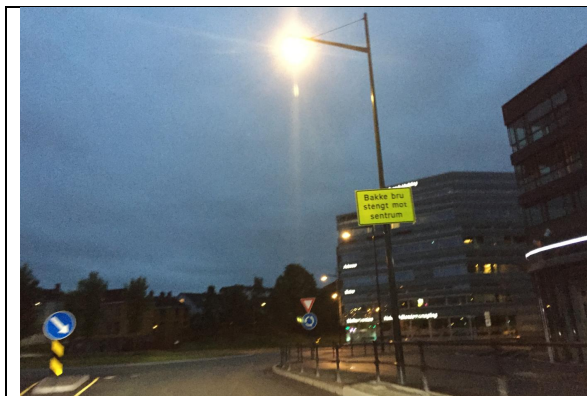
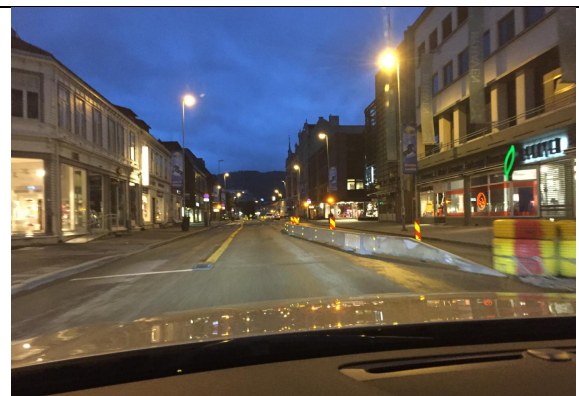
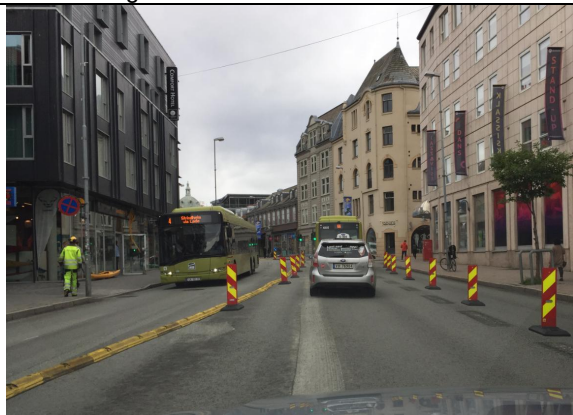
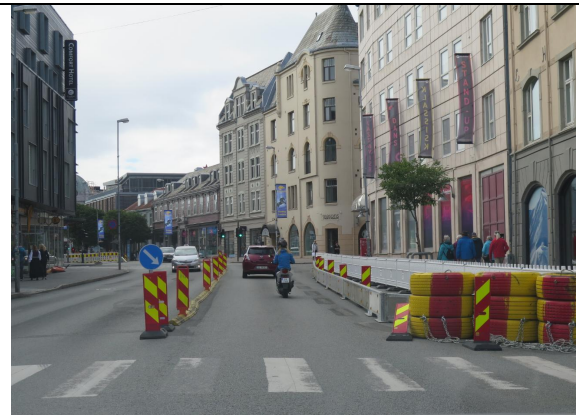
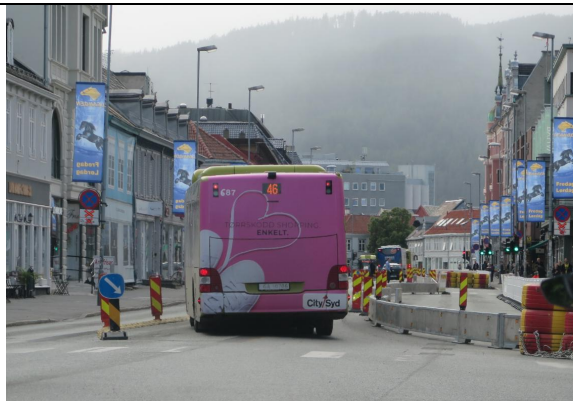
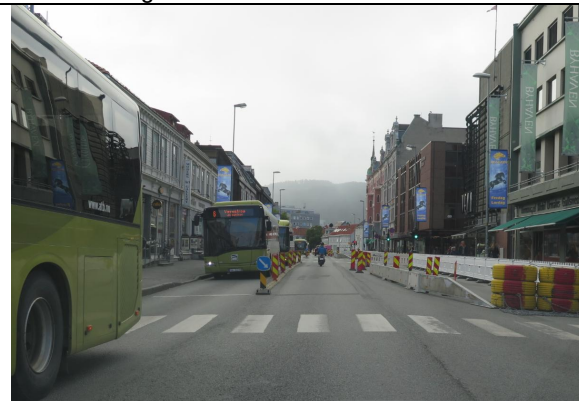
Figur 24: Arbeidsvarsling og trafikkregulering juni 2018

Forvarsling ved Solsiden 18.6

Sperremateriell i O.T. 18.6

Innsnevring v/Kjøpmannsgata 19.6

Innsnevring v/Olavskvartalet 19.6

Buss svinger fra Søndre til O.T. 21.6

Innsnevring ved Byhaven 21.6

Tirsdag 19. juni ble det store avviklingsproblemer i Olav Tryggvasons gate. Køene sto i O.T., Munkegata, Dronningens gate og langt sør i Prinsens gate.

Informasjonsopplegget i forkant av omreguleringen av trafikken og oppstart av arbeidet i gata var ikke tilstrekkelig for å unngå store avviklingsproblemer den første dagen. Det er vel riktig si at den informasjonen som var planlagt til åpningen 16. juli skulle vært forberedt til anleggsstart 18. juni.

Utover i uka innrettet bilistene seg etter den nye reguleringen, skoleferien startet og trafikken ble redusert og det ble gjort justeringer i både geometri og signalanlegg slik at bussenes fremkommelighet ble vesentlig bedre.

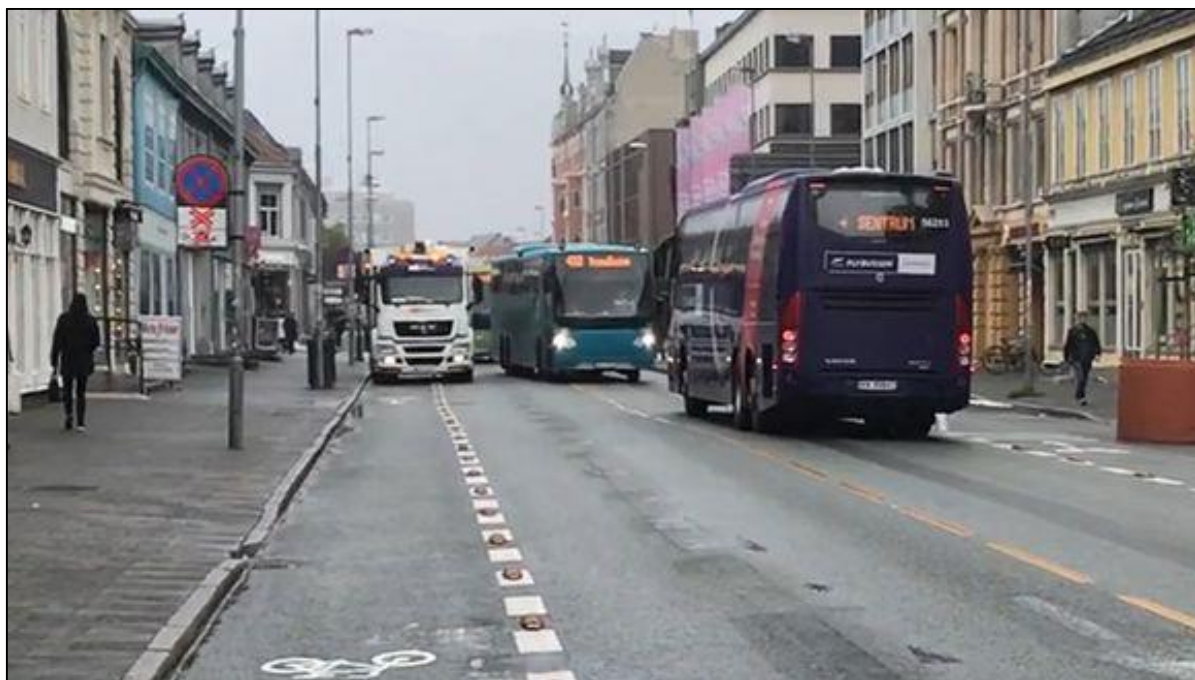
Figur 28: Avfallsbiler fikk lov til å stå i gata (foto Martin Andersen, Adresseavisen)

Etter hvert viste det seg at det var vanskelig å hente avfall fra de lengste kvartalene uten å stoppe i gata. Dette krevde samarbeid med bussene og dette hindret bruk av sykkelfeltet.

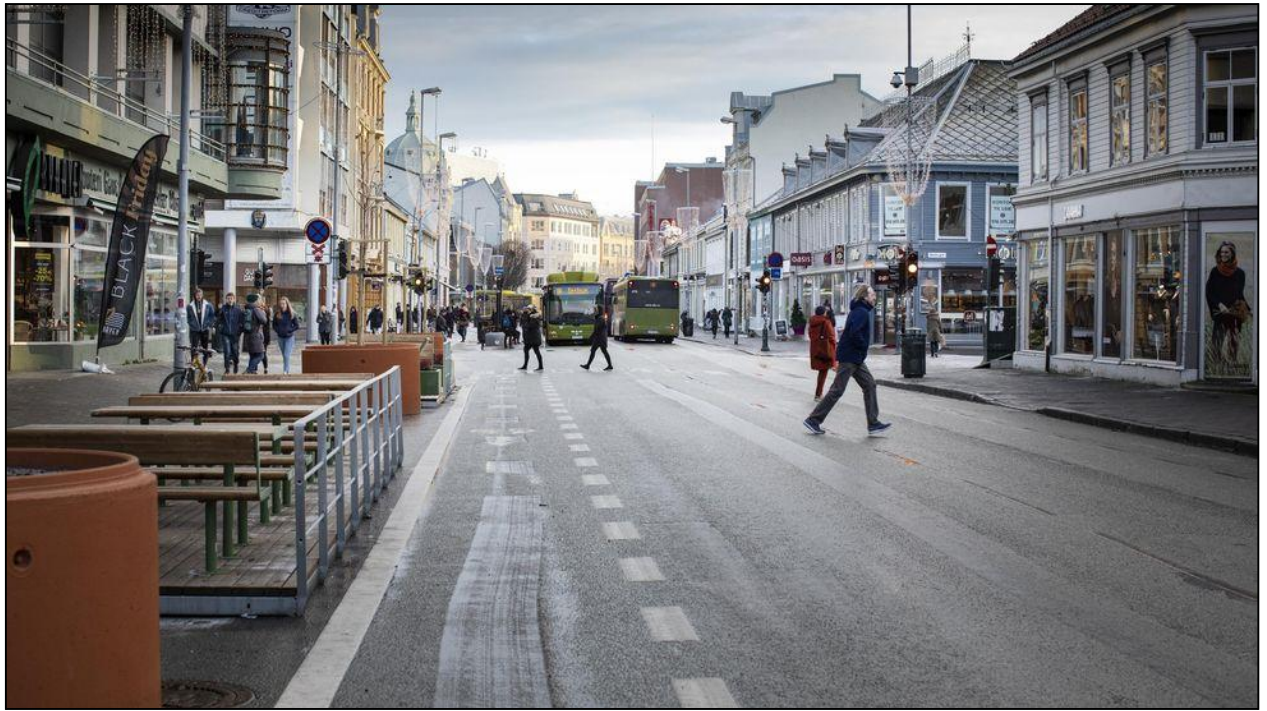
Figur 30: Villkryssing over Olav Tryggvasons gate (foto: Terje Svaan, Adresseavisen)

Mindre biltrafikk er nødvendig, og vi støtter prøveprosjektet som har omgjort Olav Tryggvason til miljøgate. Samtidig er ikke sikkerheten helt god når gata reguleres med blinkende, gule lys.

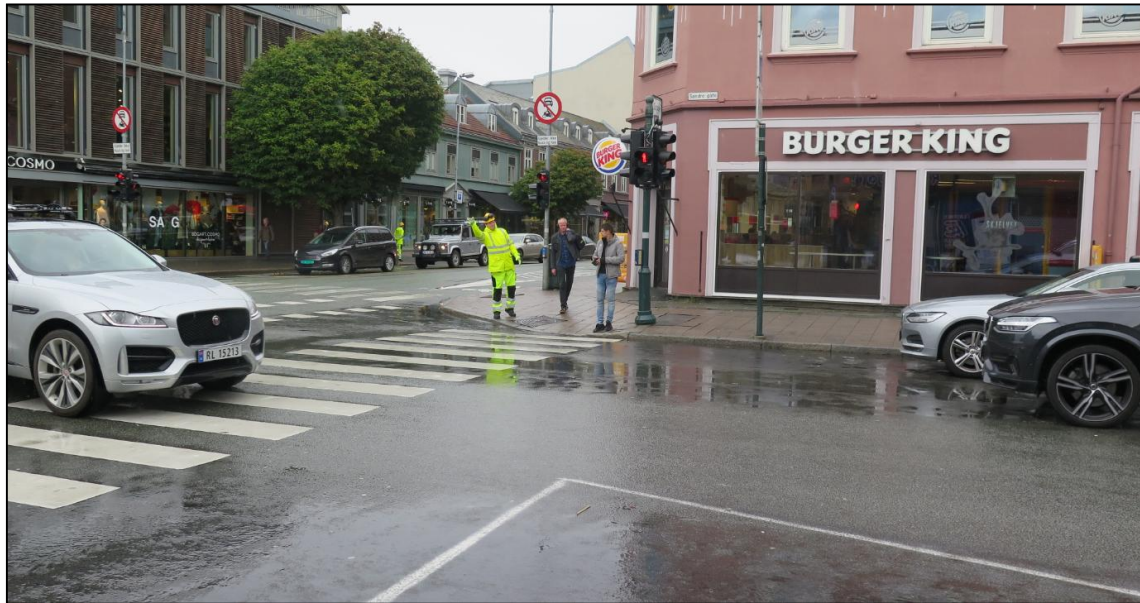
Figur 41: Trafikkvakter tydeliggjør reguleringen

I forbindelse med trafikkøkningen etter sommerferien ved oppstart vinterruter for buss 13. august og ved skolestart 20. august ble det satt ut trafikkvakter for å øke overholdelsen av reguleringen og lette fremkommeligheten for bussene.

Etter sommerferien ble det observert stor andel som kjørte i strid med reguleringen fra øst i Søndre gate. Da ble skilt flyttet slik at de ble mer synlige for trafikk i Olav Tryggvasons gate fra øst.

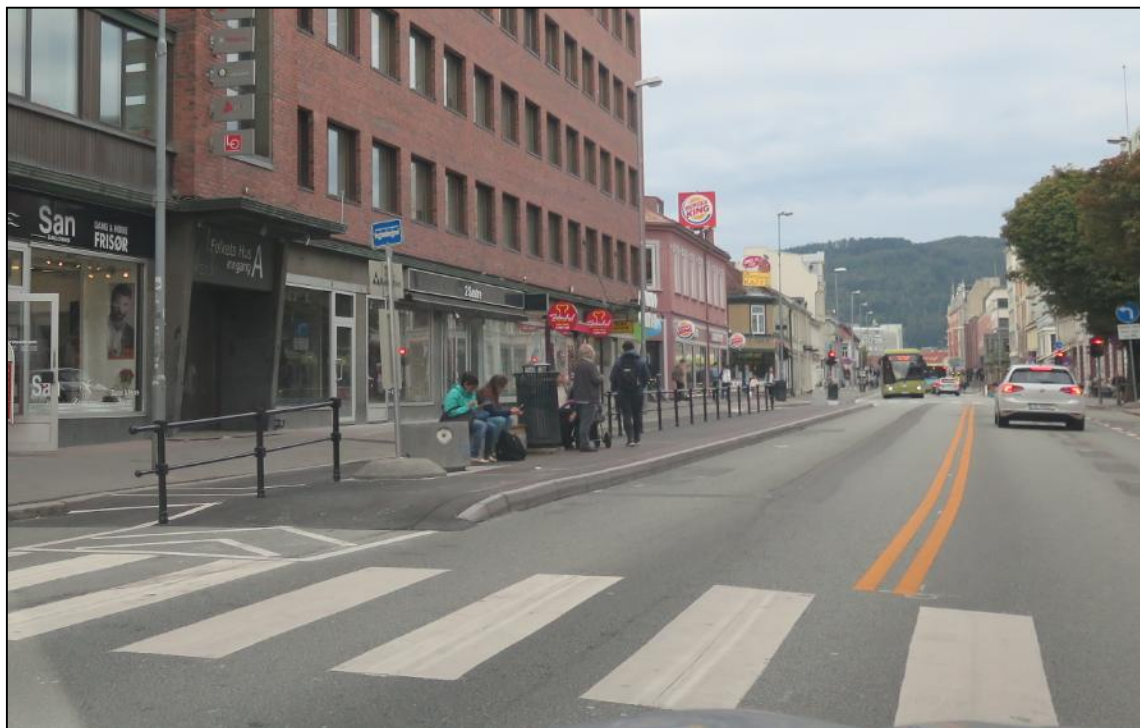
Figur 50: Ledegjerder på plass tidlig i september

Holdeplassene kom på plass litt etter hvert. Ved oppstart i juli var perrongen på plass, men hverken infosøyler eller rekkverk var det. Infosøylen ble først feilmontert slik at benken og informasjonen vendte mot sykkelvegen i stedet for mot perrongen. Benken på baksiden inviterte de som ventet på bussen til å oppholde seg i sykkelvegarealet. Dette skapte konflikter med syklende. Manglende ledegjerde i bakkant av holdeplassen ved oppstart ga en utflytende sone for kryssing av sykkelveg for de som kom ut av bussen eller som sprang til bussen.

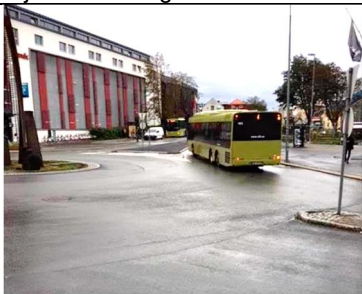
| | <p>Utforming av deleøy i rundkjøring Bakke bru/ Innherredsveien.</p> <p>Trafikk som følger gammelt kjøremønster og benytte venstre felt inn på Bakke bru presser seg inn foran bussen når de oppdager at det bare er ett kjørefelt inn på brua. Ønsker at deleøya forlenges inn mot ytre kantlinje for rundkjøring slik at de som kommer i feil kjørefelt må ta en runde til i stedet for å kunne presse seg inn foran bussen.</p> |

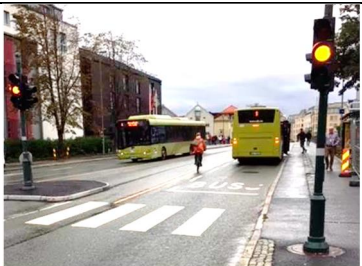
| | <p>Sperrefelt markert med heltrukne sperrelinjer.</p> <p>Her skjer forbikjøring av buss med dårlig sikt. Konflikt med motgående trafikk.</p> <p>Ønsker at refugen forlenges slik at forbikjøring hindres fysisk.</p> |

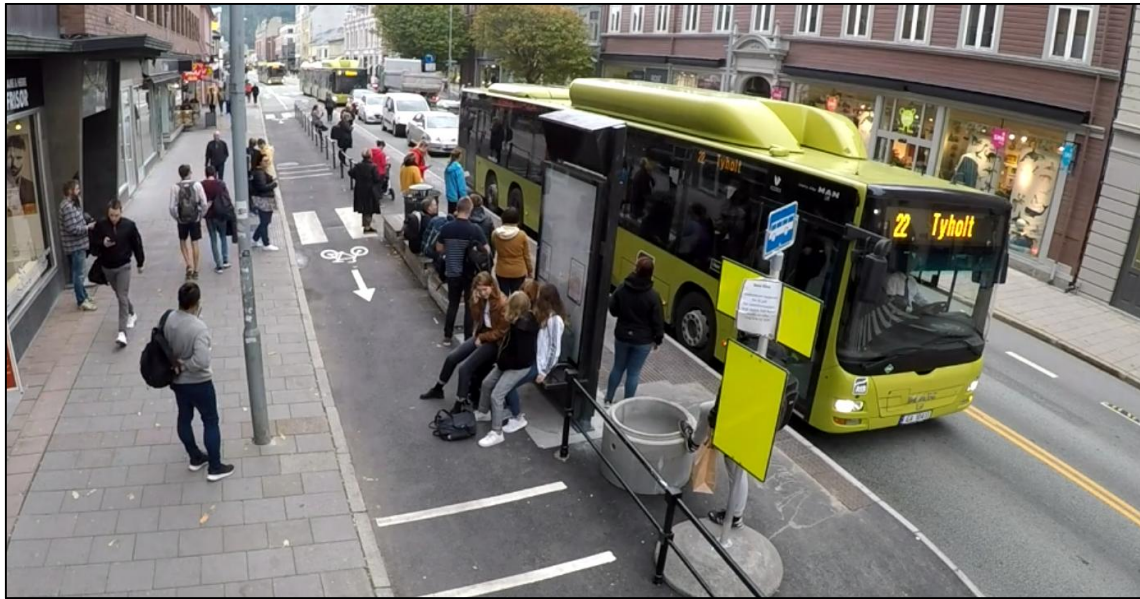
Figur 57: Benk montert inn mot sykkelfelt holdeplass Nova

Benken legaliserte det å oppholde seg i sykkelfeltet. Bruk av benken gjorde tilgjengelig sykkelfeltbredde mindre. Benken ble fjernet i september etter to måneders drift.

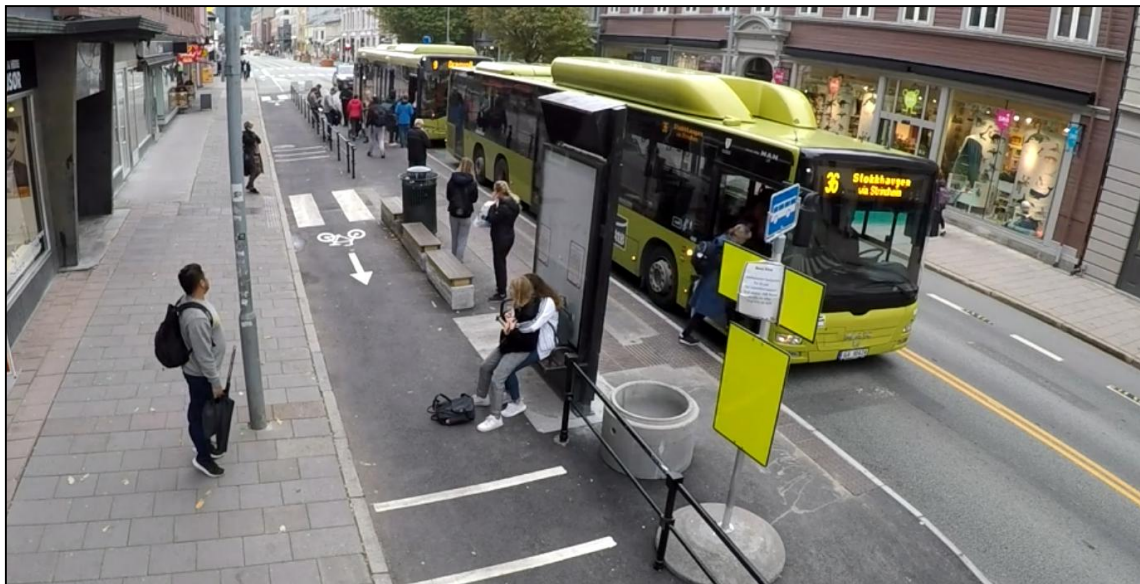
Figur 58: Samtidig betjening av to busser på holdeplass

Holdeplass Nova fungerer bedre enn holdeplass Nordre for samtidig betjening av to busser fordi biltrafikken er mindre og det sjeldnere er biler mellom bussene på holdeplass.

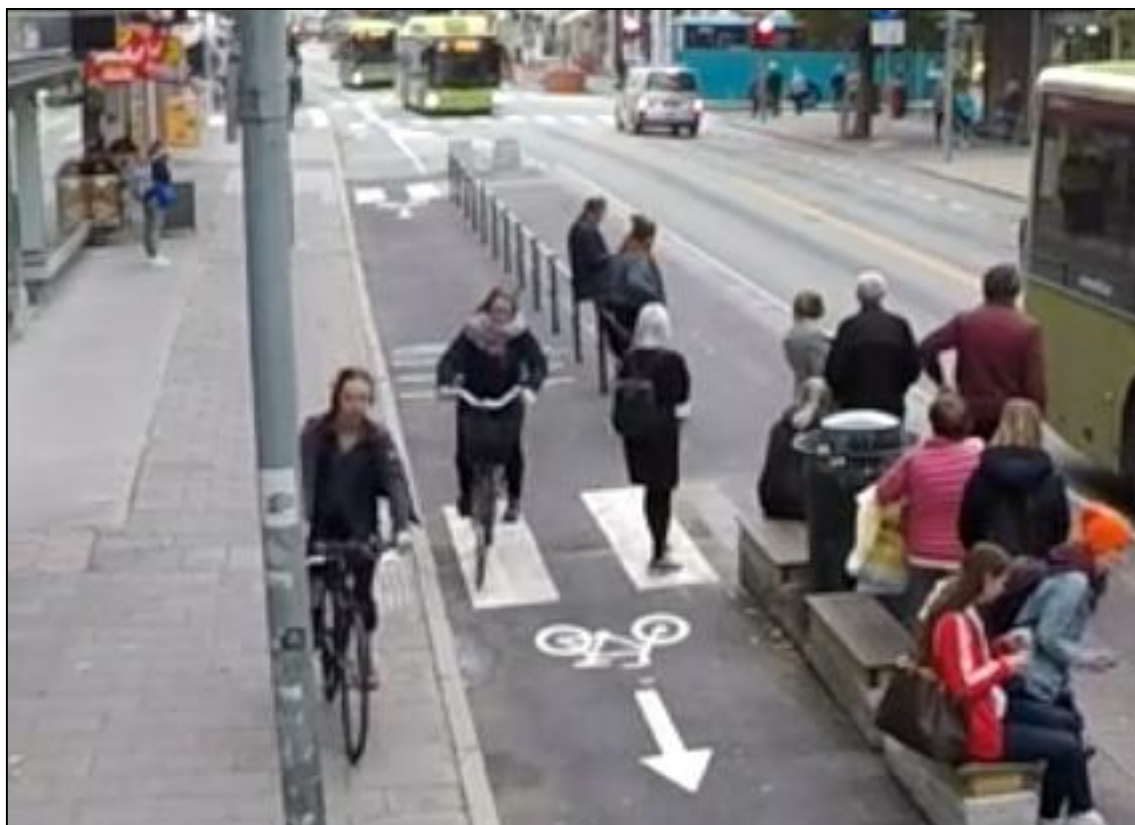
Figur 59: Syklende viker for gående i sykkelfelt ved holdeplass

Høy hastighet på sykkel når det ikke er gående i sykkelfelt.

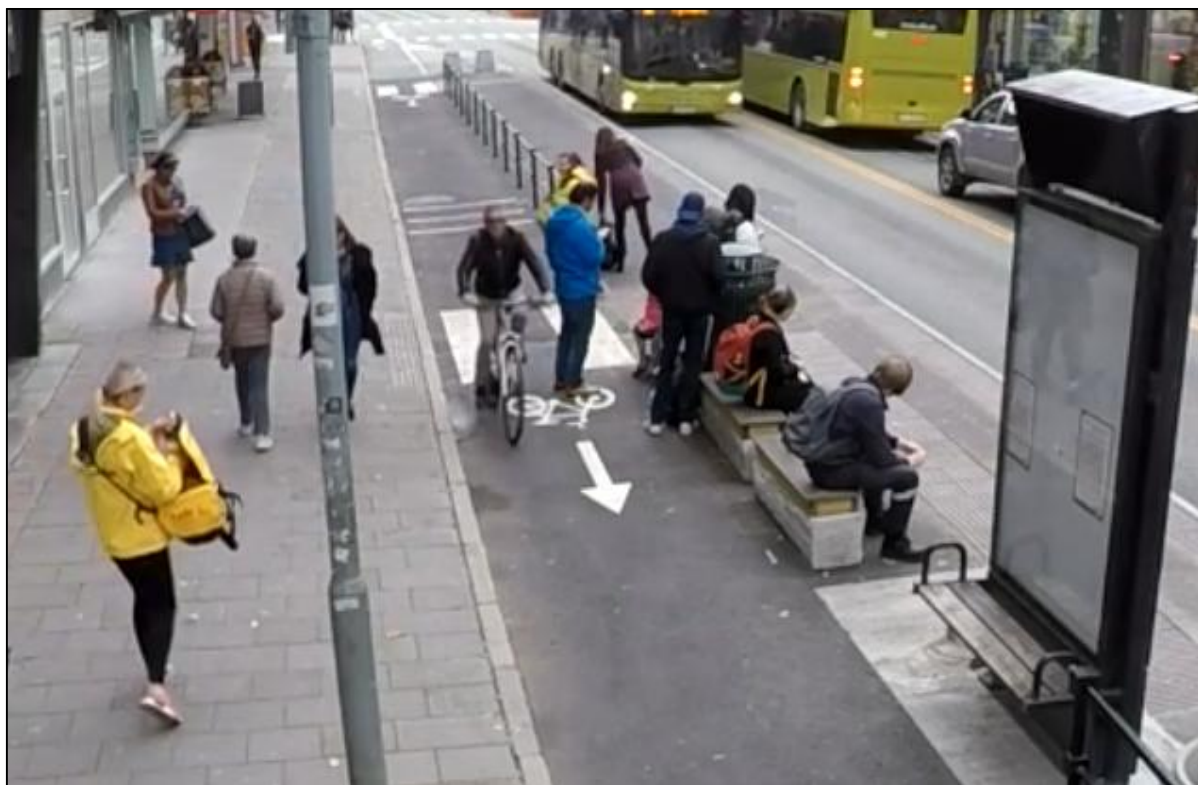
Figur 61: Sykkelfelt benyttes som del av holdeplass

Vente med nesa i mobilen i sykkelfeltet.

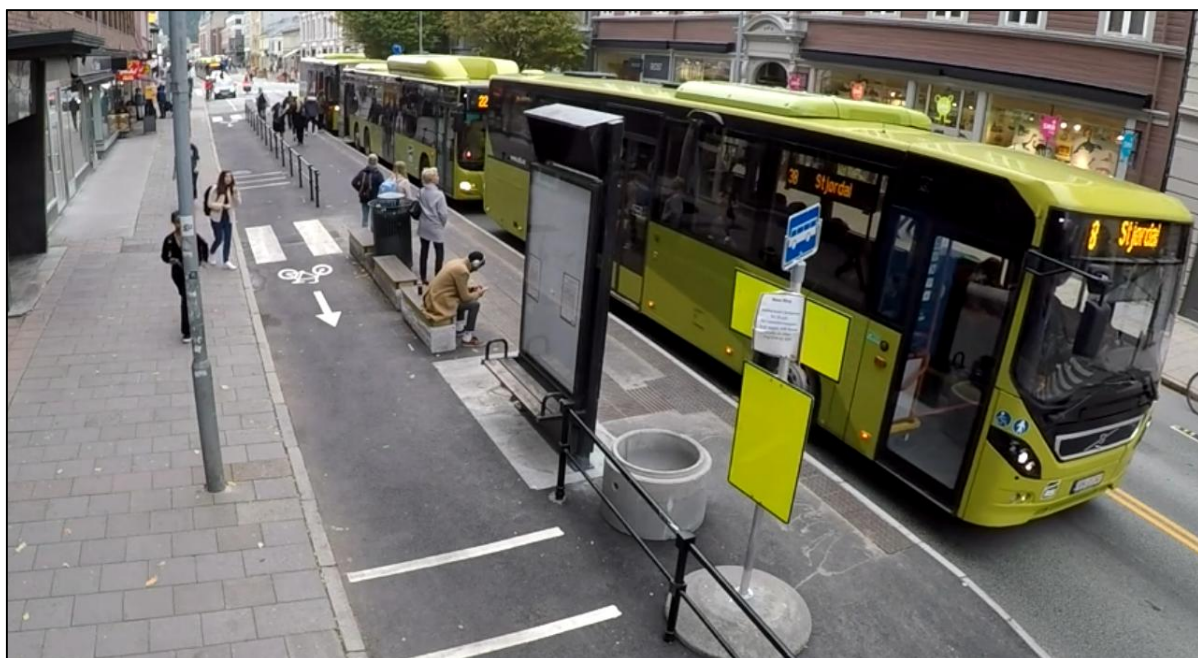
Figur 62: Her betjenes tre busser samtidig på 40 m holdeplass

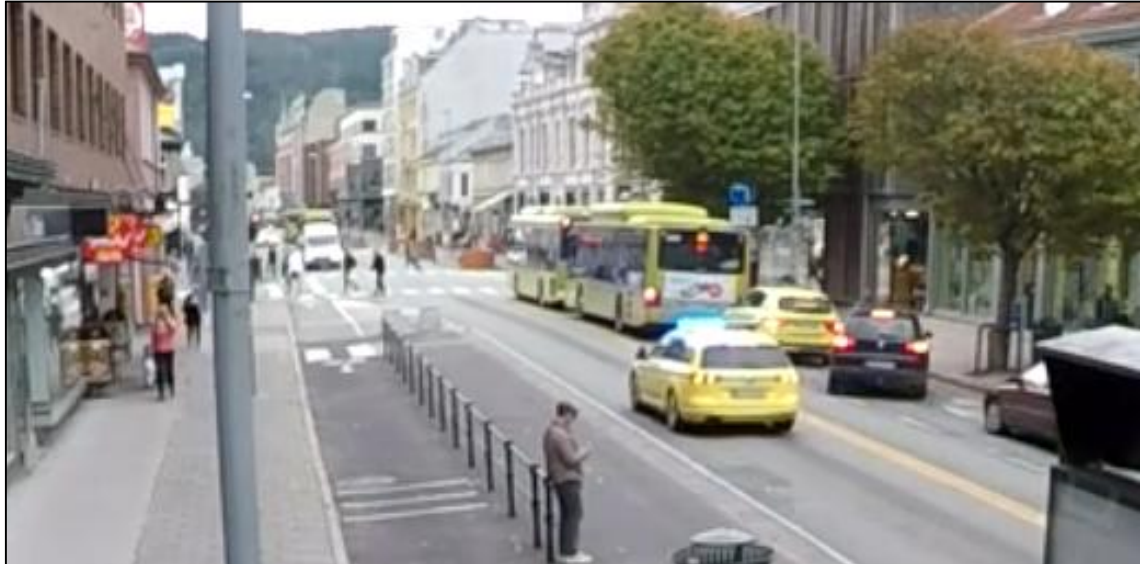
Figur 64: Utrykningskjøretøy benytter mot gående kjørefelt

TBRT påpeker at gode forhold for varelevering også er gunstig for brann/ redning, siden vareleveringssone er egnet for oppstilling av innsatsutstyr. OT har tidligere vært en foretrukket utrykningstrase, men OT unngås på grunn av prøveprosjektet. OT har unntaksvis blitt brukt, men det har da blitt observert trafiksikkerhetsutfordringer, blant annet at busser legger seg over i sykkelfelt for å slippe fram utrykningskjøretøy.
