Bussveien - Testing av holdeplasshøyder

Sluttrapport

STATENS VEGVESENS RAPPORTER

Nr. 398

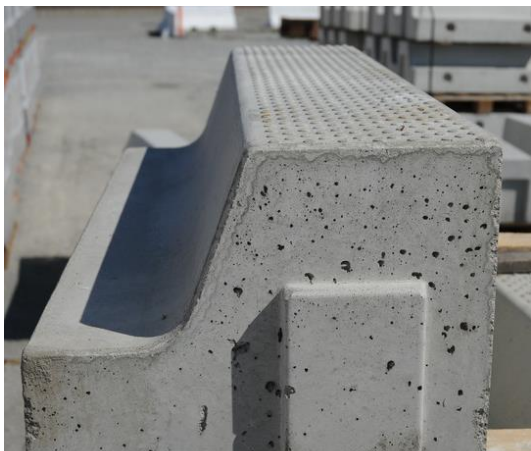
Figur 1 Eksempel profilkantstein utført i betong. Foto: Multiblokk

Det er forutsatt bruk av en spesiallaget kantstein for holdeplassene langs Bussveien, se Figur 1. Fordelen med kantsteinen er at den har en horisontal flate som hjulene kjører på, slik at holdeplasshøyden holdes konstant. Man risikerer dermed ikke setninger i grunnen eller endringer i plattformhøyde på grunn av asfaltering e.l. Asfaltering skjer inntil de vertikale flatene på kantsteinen, både på holdeplassen og i kjørebanelen. Generelt bør holdeplassene forsterkes for å unngå setninger. Profilkantsteinen er glatt, skrå anleggsflate mot hjulet, som gjør det enkelt for sjåføren å kjøre inntil kantsteinen. Dette forhindrer skader på karosseri og dekk/felg, og bussen vil stoppes nokså parallelt med holdeplassen. Profilkantsteinen kan utformes i betong eller i stein (f.eks. granitt), som har høyere slitestyrke.

Profilkantsteinene vil fortsette mot venstre på den horisontale flaten hvor det står «Slitelag», «Bindelag» og «Bærelag» i figurene. Dette er for at belastningen fra bussen skal legges på kantsteinen, og ikke på asfalten som lett kan få setninger eller deformasjon. Riktig utførelse av profilkantsteinen er benyttet på testanlegget, som vist i Figur 1.

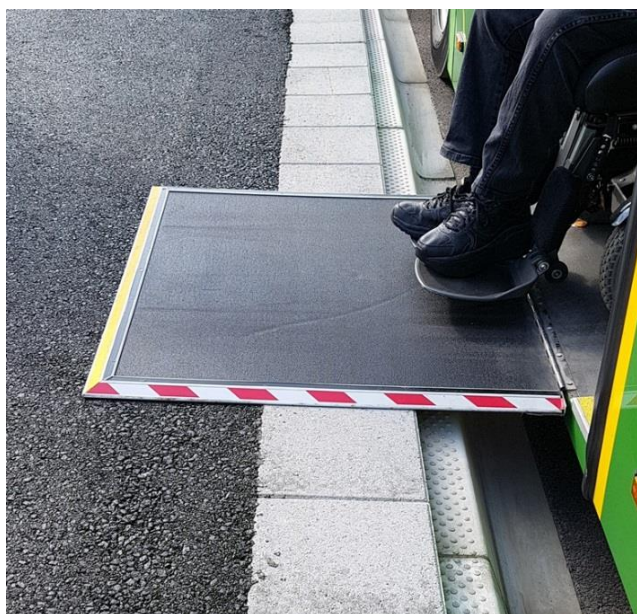
De fleste moderne busser med lavgulv har innebygd rullestolrampe. Denne rampen er som regel montert i den andre døren, nær oppstillingsplass for rullestol på bussen. Plassen er også reservert for barnevogner, og disse kan dermed også benytte seg av rampen ved behov. Alle bussene med lavgulv som ble testet hadde slike ramper. Rampene er som oftest pianohengslet, og vippes opp av gulvet slik at den står vinkelrett ut fra bussen på holdeplassen, se Figur 2.

Figur 2 Rampe for rullestol/barnevogn

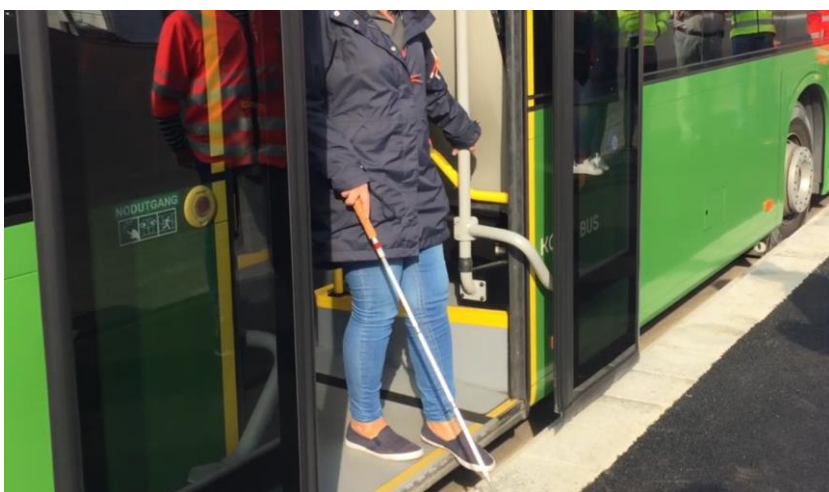
Figur 4 Dørløsning 1. Foto: Statens vegvesen

Dørløsning	Beskrivelse	Vist i Figur
1	Utoversvingende dør, svinger i en bue parallelt med bussen	Figur 4
2	Utvendig skyvedør	Figur 5
3	Innoversvingende dør, svinger i sin helhet inn i bussen	Figur 6
4	Delvis innoversvingende dør	Figur 7

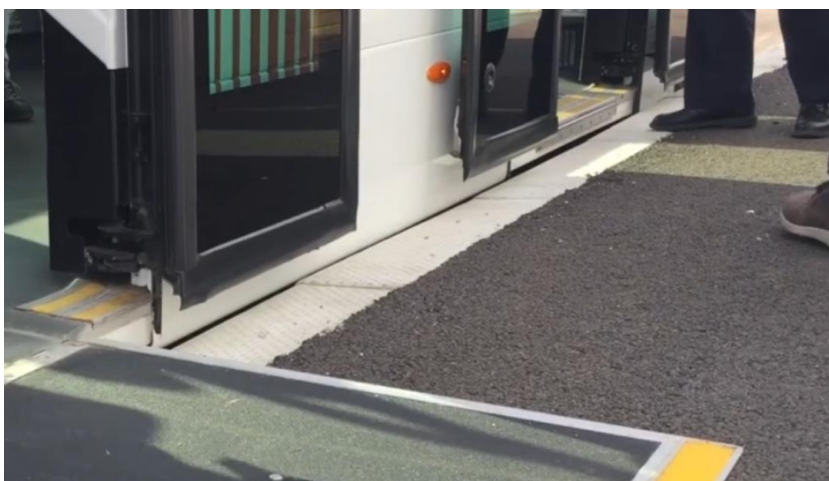
Figur 5 Dørløsning 2. Foto: Statens vegvesen

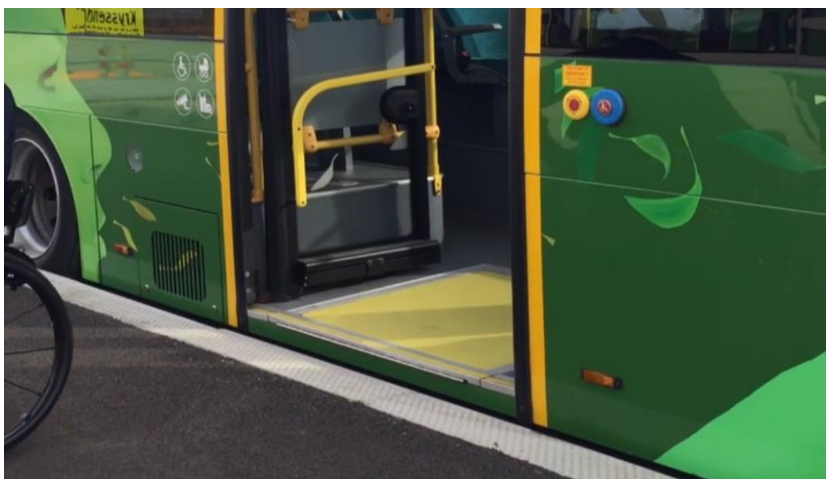
Figur 6 Dørløsning 3. Foto: Statens vegvesen

Forsøket viste at dørløsning 2, og spesielt dørløsning 3 (helt innoversvingende dør) gir få konflikter, og minst skaderisiko. Disse to alternativene bør dermed legges til grunn ved bestilling av bussmateriell.

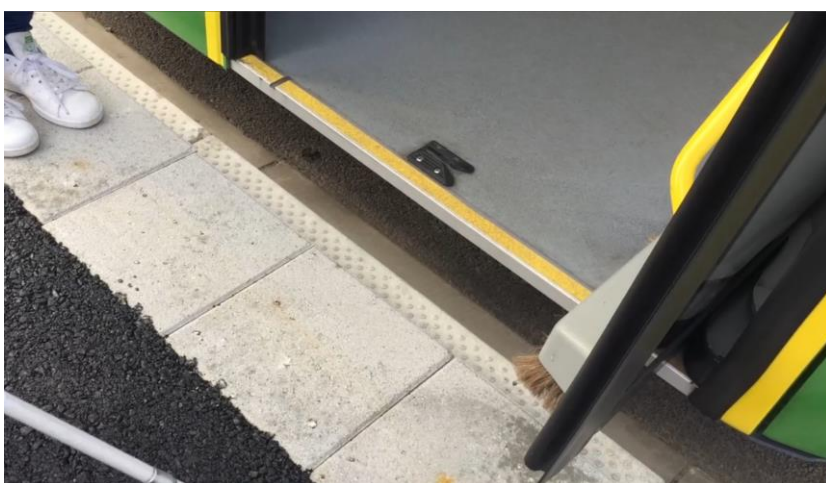
Figur 7 Dørløsning 4. Foto: Statens vegvesen

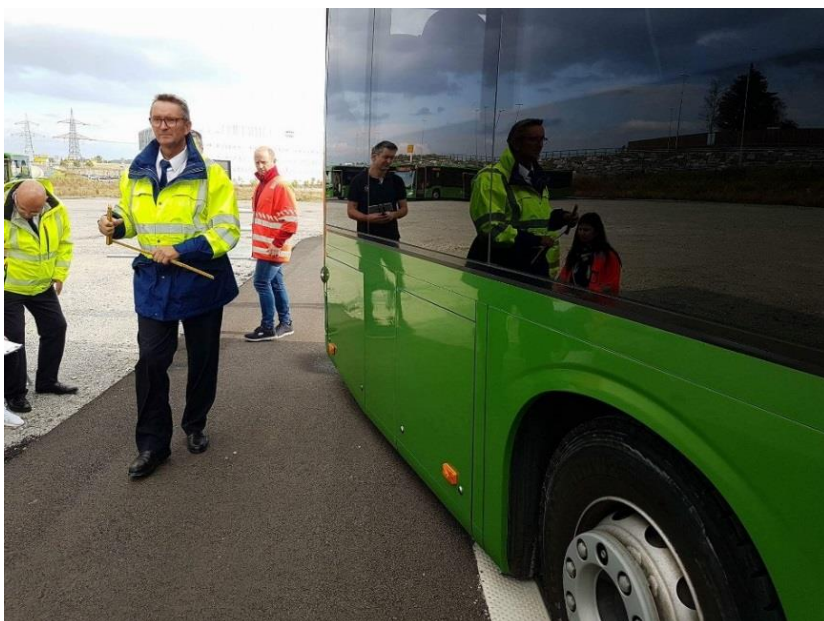
Det er i utgangspunktet ikke avsatt bredde i Bussveien til at busser kan passere hverandre. I tillegg kan en slik utsvinging føre til at overheng på bussen slår inn i holdeplassen, som vist i Figur 11, eller at bussens bakre hjul ender oppe på holdeplassen. Slike situasjoner har høyt skadepotensiale. Dette er svært uønsket, og er uforenlig med kantsteinshøyder over 18 cm. Det anbefales derfor at forbikjøring ikke tillates etter stans på holdeplassene.

Figur 11 Overheng på buss slår ca. 1 m inn på holdeplassen ved utsvinging. Foto: Statens vegvesen

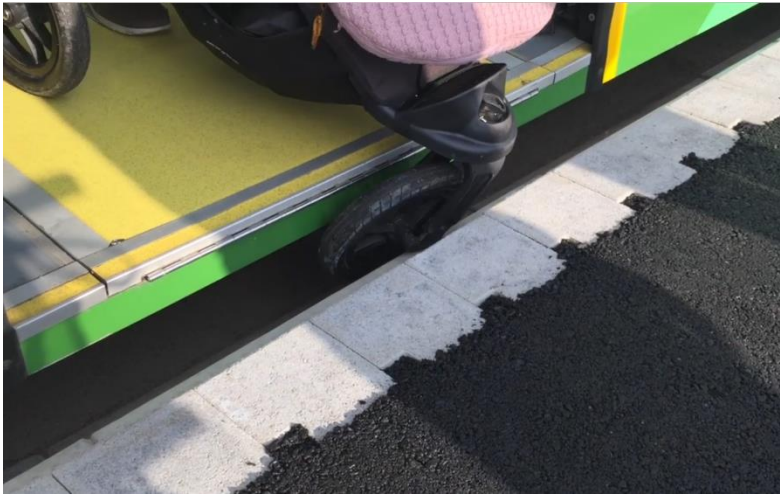
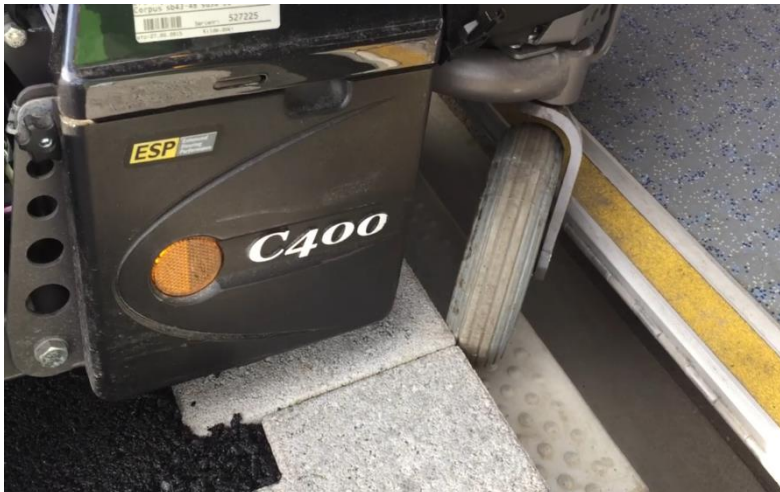
Figur 12 Hjul på barnevogn setter seg fast mellom buss og holdeplass. Foto: Statens vegvesen

Figur 13 Hjul på elektrisk rullestol setter seg fast mellom buss og holdeplass. Foto: Statens vegvesen

Et vesentlig gap mellom buss og holdeplass bør unngås i størst mulig grad, da det i stor grad vanskeliggjør ombordstigning for funksjonsnedsatte, men også for funksjonsfriske. Dette gjelder både til hjuls, se Figur 12 og Figur 13, og til fots, se Figur 14.

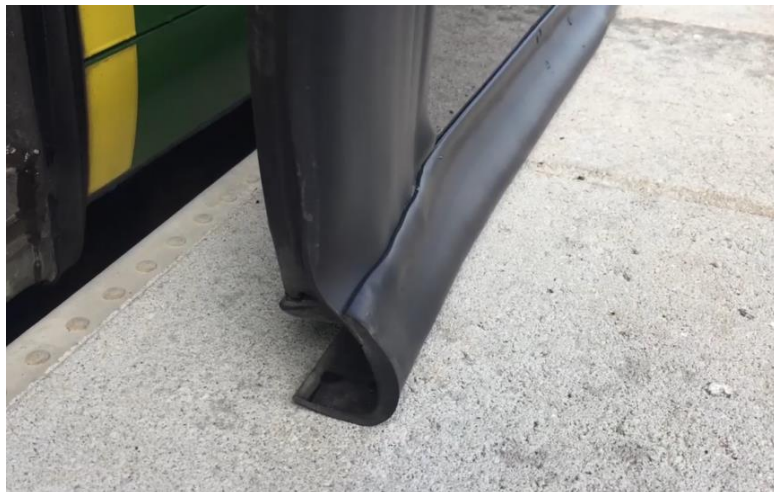
Moderne busser har som oftest mulighet til å senke ned karosseriet ved holdeplassene. Dette er en funksjon som er ment å lette ombordstigning, men kan også føre til skade ved enkelte kombinasjoner av holdeplasshøyde og dørløsning. Dette er vist i Figur 15.

Figur 15 Volvo 8900, 15 m, ved 23 cm holdeplasshøyde og nedsenk. Foto: Statens vegvesen

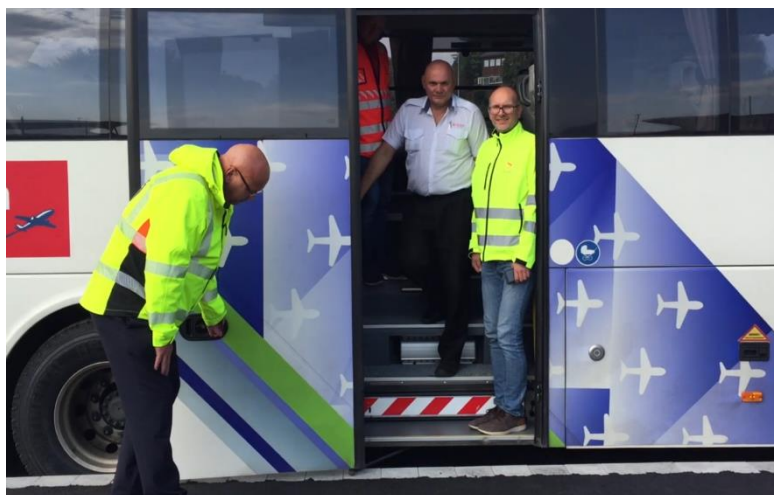
Høyden på bussen ved nedsenkning påvirkes også av antall passasjerer. Under forsøket ble de plassert tre passasjerer ved bakre dør, og dette førte til konflikt med holdeplassen, som vist i Figur 16.

Figur 16 Hevet flybuss med tre passasjerer ved bakdør første fortsatt til konflikt med holdeplass. Foto: Statens vegvesen

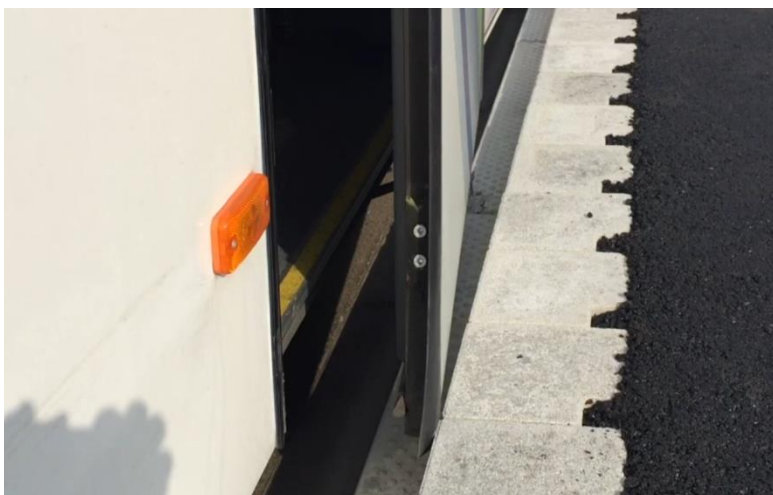
Noen busser hadde problemer med høyden på holdeplassen, f.eks. Volvo 9700 S som har dørløsning 1 (utoversvingende dører parallelt med bussen), som ikke kunne åpne døren ved høyde 26 cm. Se Figur 17.

Figur 17 Flybuss ved 26 cm holdeplasshøyde. Foto: Statens vegvesen

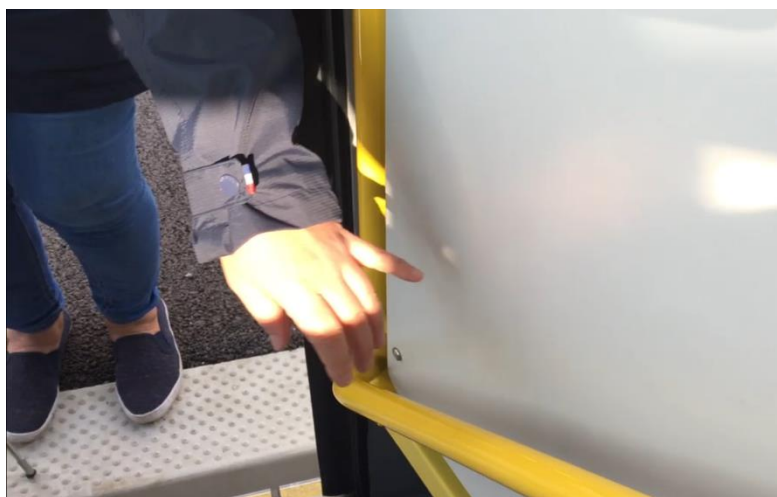
På mange av bussene var rekkverk/håndlist plassert for lavt, slik at testpassasjer med nedsatt synsfunksjon ikke fant den, eller ikke hadde nytte av den. Dette vanskeliggjorde på- og avstigning. Se Figur 18.

Figur 18 Lav høyde på rekkverk/håndlist i Volvo 8900, 15 m. Foto: Statens vegvesen

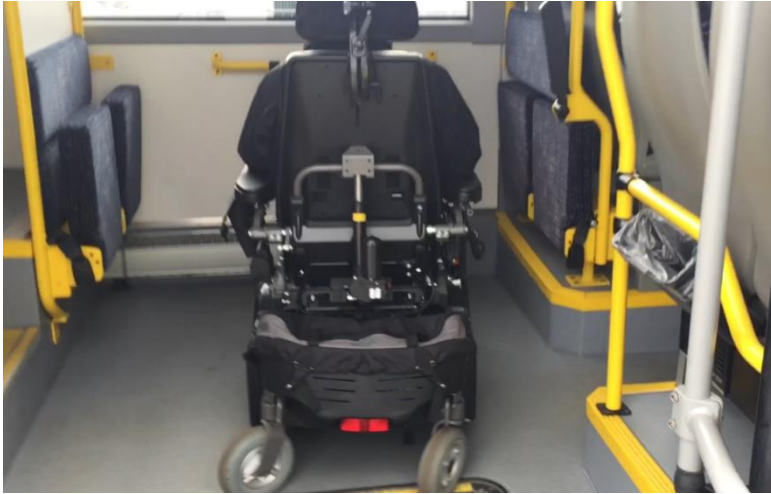
Noen av bussene hadde begrenset areal avsatt til barnevogn og rullestol, se Figur 19. Liten klaring medførte økt tidsbruk som følge av mye manøvrering.

Figur 19 Begrenset areal til elektrisk rullestol i Volvo 8900, 15 m. Foto: Statens vegvesen

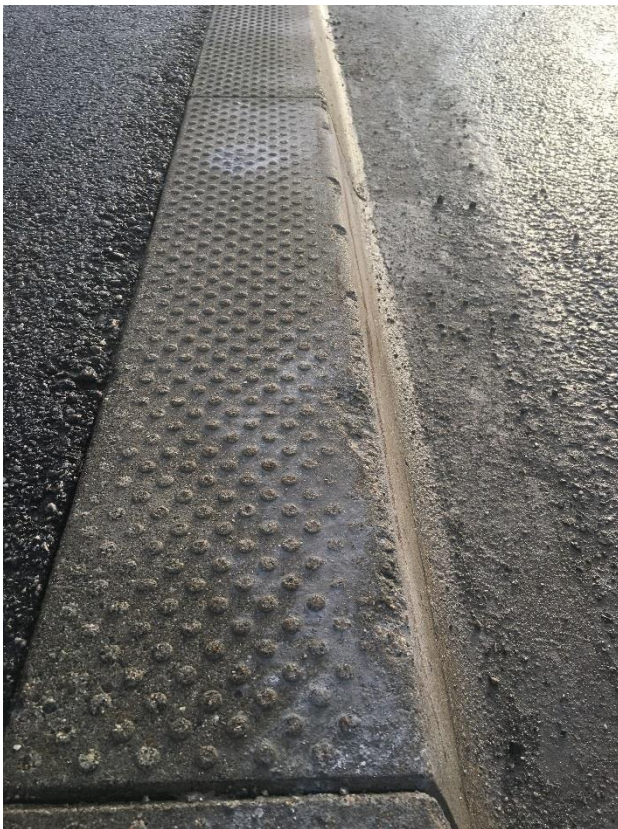
Erfaringen med profilkantstein i armert betong fra testanlegget på Forus er negative med tanke på slitestyrke og skader, til tross for at anlegget er lite brukt av busser, se Figur 22. Skader på stein kan komme av uforsiktig behandling av materiale under legging, eller bruk av stein av lav kvalitet. Generelt viser dette at det lettere forekommer skader og avskaling på betong, som tilsier at profilkantstein brukt i Bussveien bør være i stein, fortrinnsvis granitt, iht. formingsveilederen.

Figur 22 Eksempel skade på betongkantstein. Foto: Statens vegvesen
