Statens vegvesen
TEMARAPPORT INNHERREDSVEIEN
MILJØGEOLOGI

Dato: 30.04.2019
Versjon: 01

Oppdragsgiver:	Statens vegvesen
Tittel på rapport:	Temarapport Innherredsveien - Miljøgeologi
Oppdragsnavn:	Gateprosjekt Fornyning av Innherredsveien
Oppdragsnummer:	610992-31
Utarbeidet av:	Mari Helen Riise
Oppdragsleder:	Birgitte Nilsson
Tilgjengelighet:	Åpen

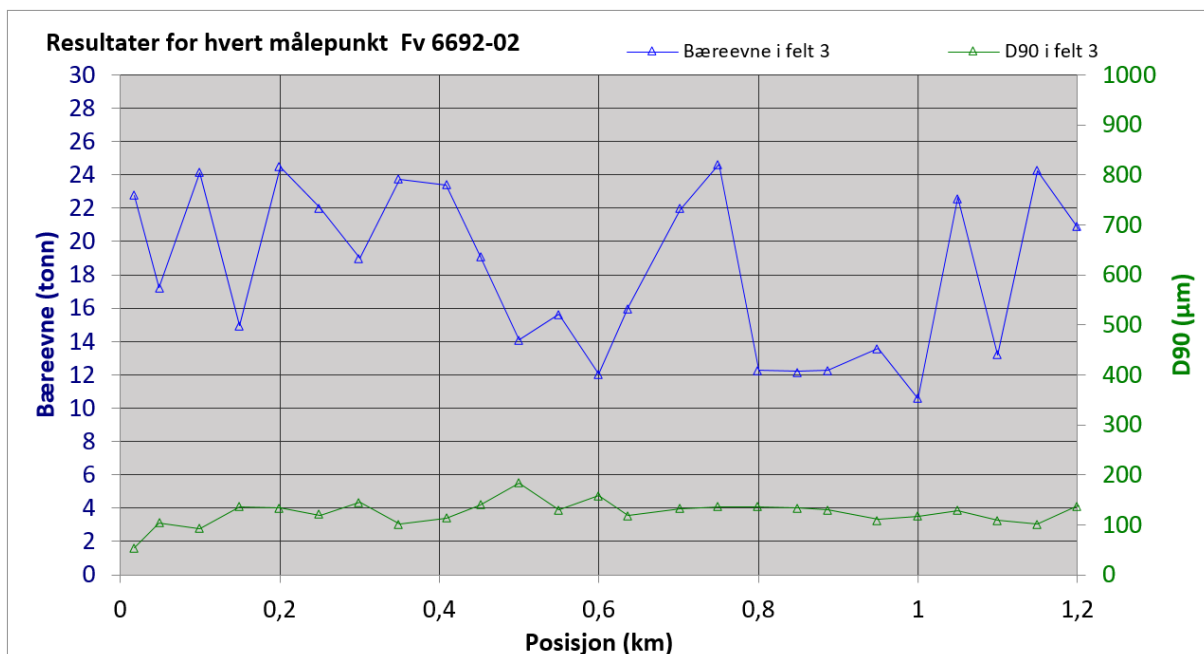
Figur 4. Bæreevne målinger i Innherredsveien (felt 3). Mellomveien er ved posisjon 0,4 km på figuren.

Statens vegvesen har utført bæreevne målinger langs Innherredsveien, og deler av resultatene kan ses i figur 4 under. Det planlegges utskifting av masser på delstrekninger hvor det er dårlig bæreevne. Dette gjelder fra Mellomveien til Saxenborg Allè, anslagsvis ca. 915 m. Det antas at man må bytte ut masser ned til 1,2 m dybde under hele kjørebanelens bredde (ca. 8 m).

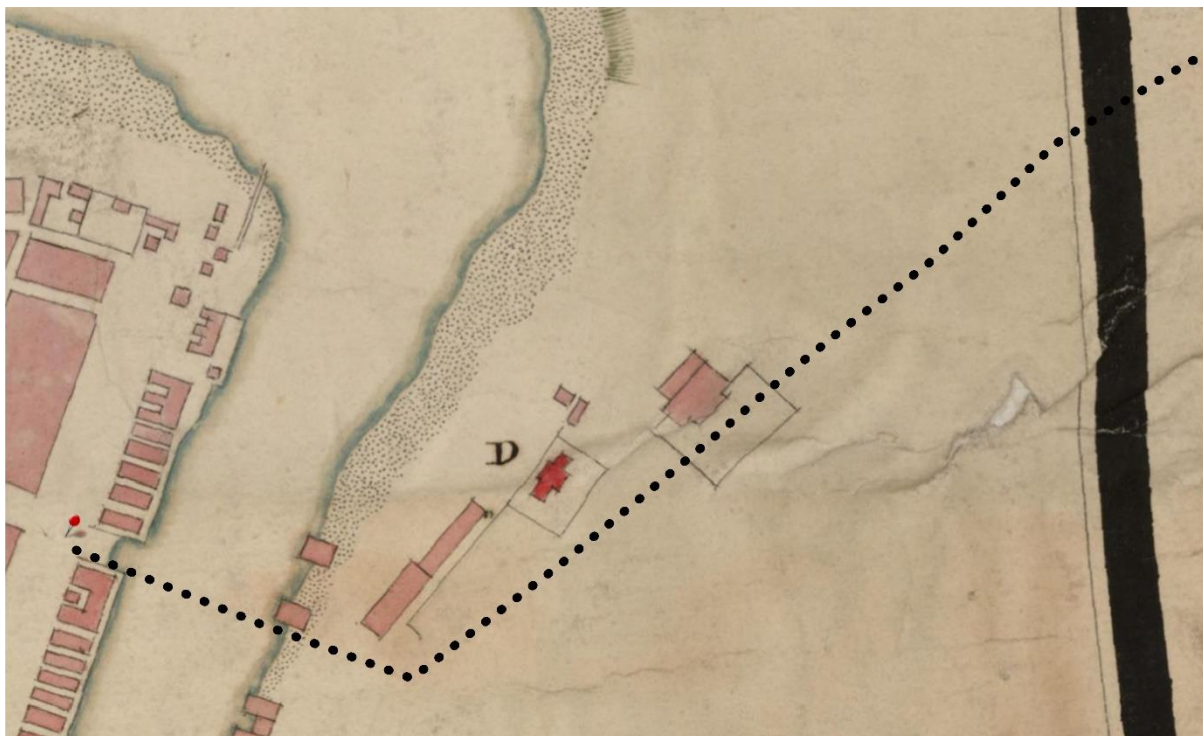
Figur 5. Historisk bykart fra 1800. Dagens trasé for Innherredsveien er markert med stiptet linje fra Bakke Bru. Kartet stopper ved rundkjøringen ved Solsiden.

Eldste kart over Trondheim sentrum som er tilgjengelig på nett er fra 1800 (figur 5), og viser begynnende utbygging i området. Omtrentlig plassering av dagens trasé for Innherredsveien er lagt inn med sort stiptet linje. Kartet stopper ved det som i dag er rundkjøringen ved Solsiden. Neste kart er fra 1844 (figur 6) og det første hvor Innherredsveien er markert. Her ser man at det er gravd ut langsmed veien hvor det senere kommer verft. Kartet stopper ved Beddingen 3 (like før Solsiden). Neste kart er fra 1867 (figur 7) og viser hele strekningen fra Bakke Bru til Saxenborg Allé. På kartet fra 1885 (figur 8) har man begynt utbyggingen langs fjorden. Det er anlagt et fergested der Bakke Bru bygges et par år senere, verft i området hvor Adressabygget ligger i dag og dokk ved Solsiden. Det har vært mye industrivirksomhet i form av skipsverft og mekaniske verksted i dette området, det vil si på nordsiden av Innherredsveien fra Bakke Bru til Solsiden. Blant annet kan det nevnes Nordre Verft (senere overtatt av Nordenfjeldske Dampskibsselskap) som holdt til ved Verftsgata fra omkring 1830 til 1976, Øren Verft som holdt til i Verftsgata 4 i perioden 1884-1959 og Trondheim Mekaniske Verksted (TMV) ved Nedre Elvehavn i perioden 1872-1983. Industrivirksomheten tilsier at det kan være forurensninger av bl.a. tungmetaller, PAH, oljeforbindelser, PCB og TBT på disse og tilgrensende tomter.

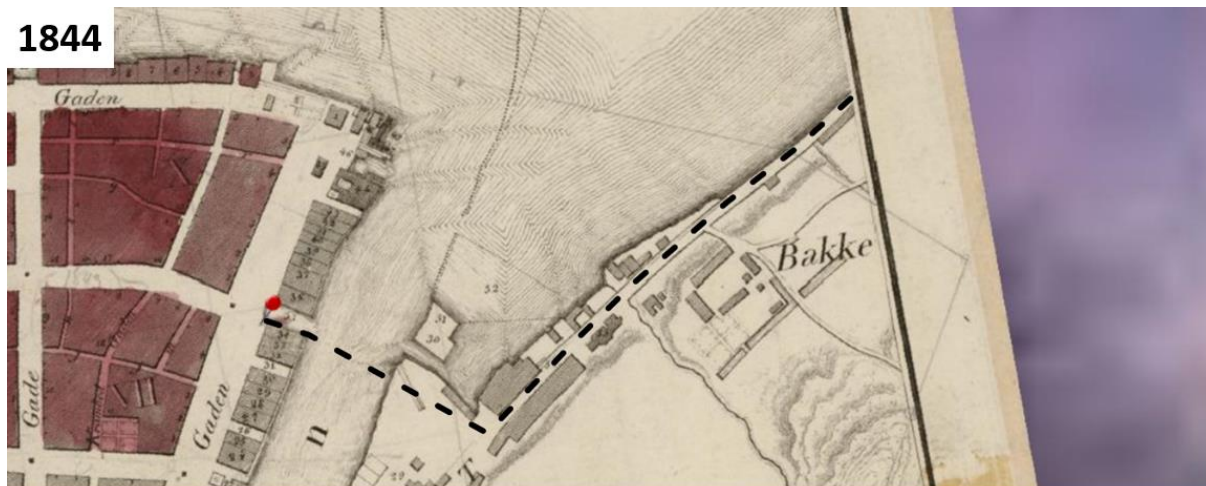
1844

Figur 6. Historisk bykart fra 1844. Dagens trasé for Innherredsveien er markert med stiplet linje. Kartet stopper ved Beddingen 3.

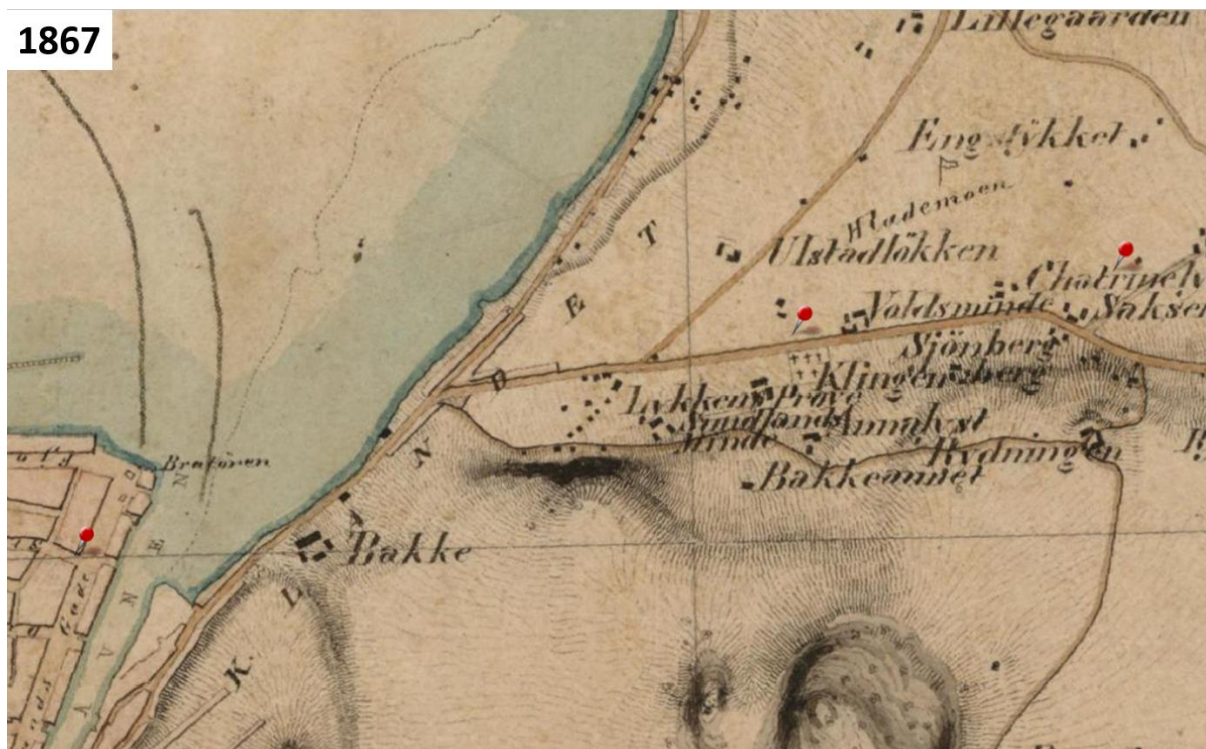
1867

Figur 7. Historisk bykart fra 1867. Innherredsveien er tegnet inn, og det er markert noe bebyggelse langs veien.

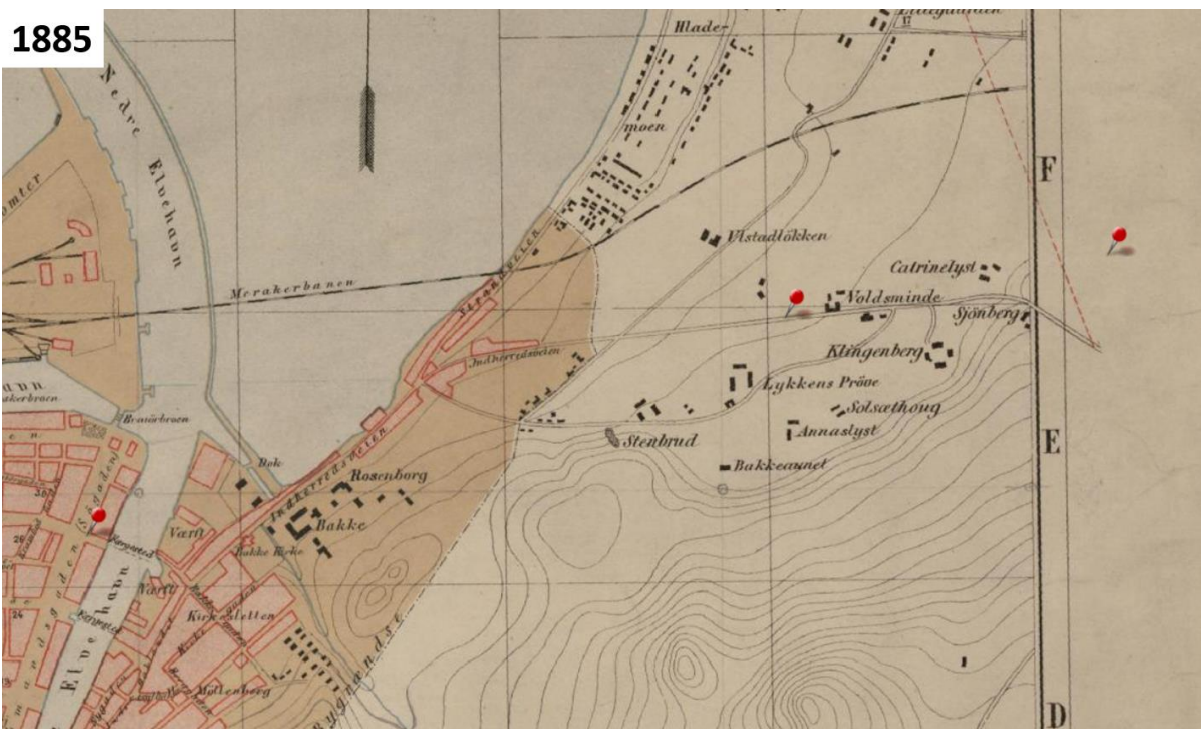
Figur 8. Historisk bykart fra 1885. Bygrensen er tegnet Inn. Denne krysser Innherredsveien like ved dagens kryss ved Mellomveien.

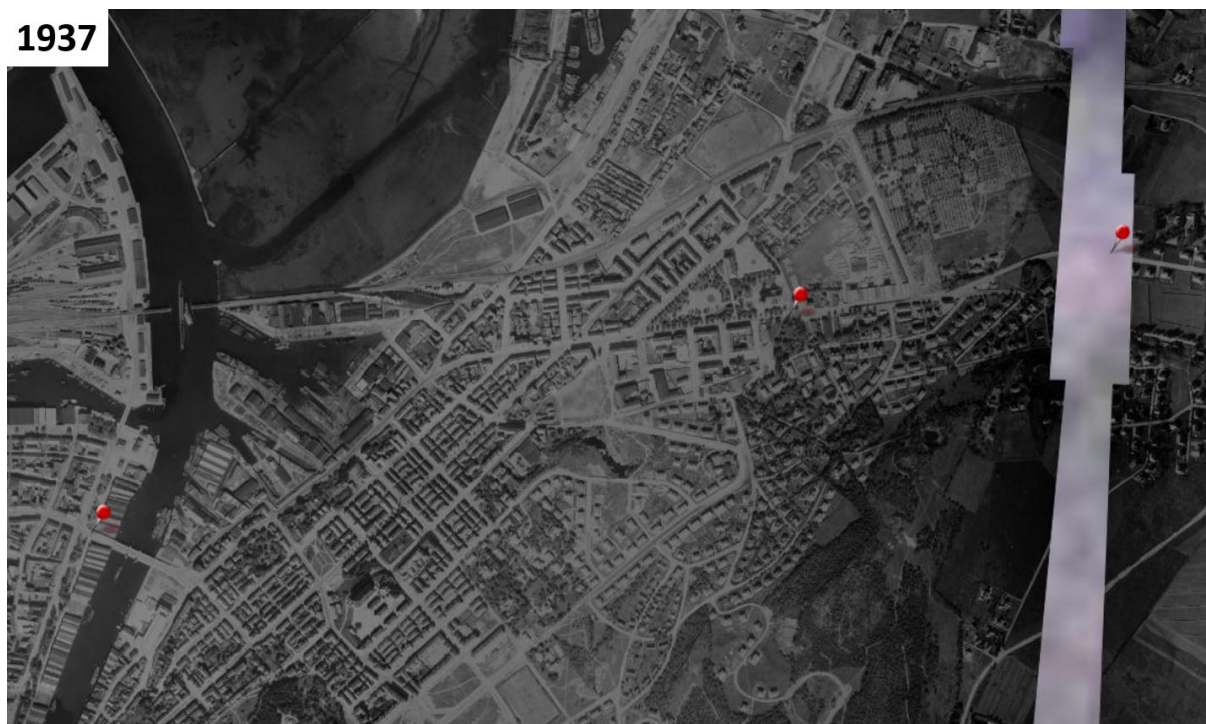
Figur 9. Flyfoto fra 1937. Industrivirksomheten på nordsiden av Innherredsveien fra Bakke Bru til Solsiden vises tydelig.

Første tilgjengelige flyfoto er fra 1937 (figur 9), og viser tydelig industrivirksomheten mellom Bakke Bru og det som vi i dag kjenner som Solsiden. Byens første trikkelinje ble bygd ut i 1901 med endeholdeplass ved Ila og på Lademoen ved Buran. Senere ble linjen forlenget. Man kan så vidt skimte trikkesporene langs Innherredsveien på flyfoto. I 1984 ble trikkeskinnene asfaltert ned, og det ligger fortsatt strekningsvis trikkeskinner ca. 12-15 cm under dagens asfalt.

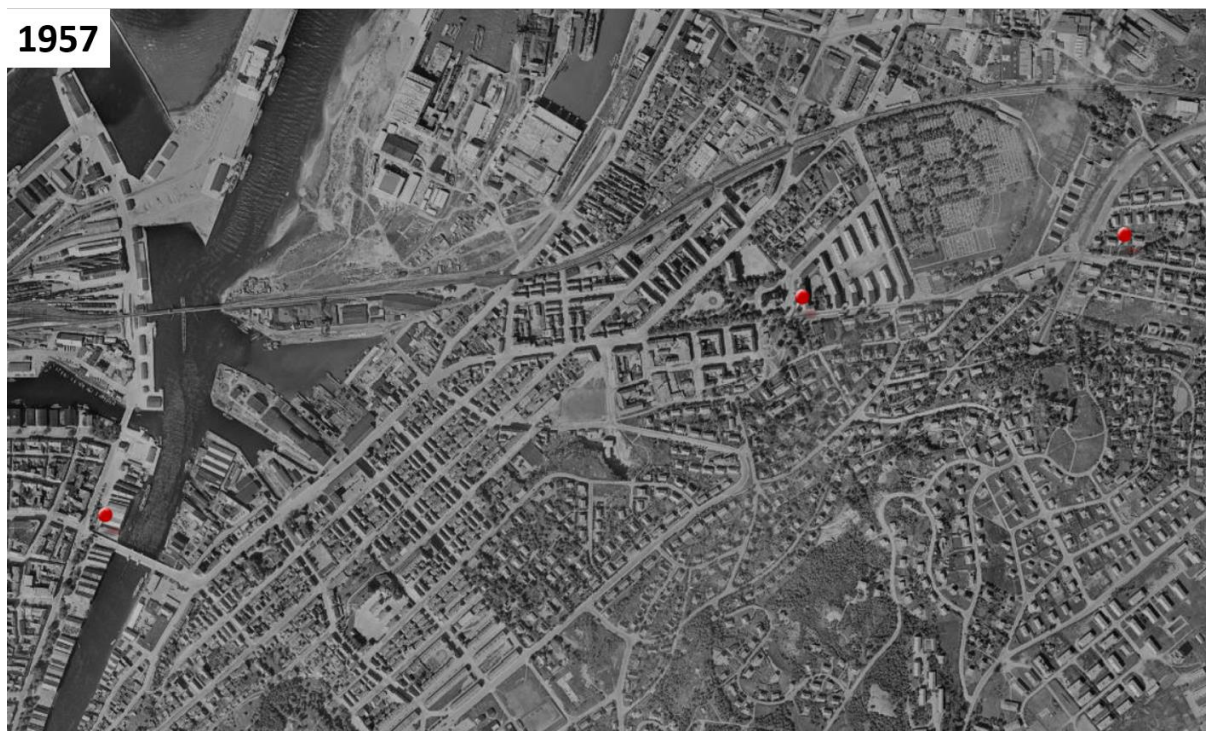
Figur 10. Flyfoto fra 1957. Det er fortsatt industrivirksomhet på nordsiden av Innherredsveien fra Bakke Bru til Solsiden.

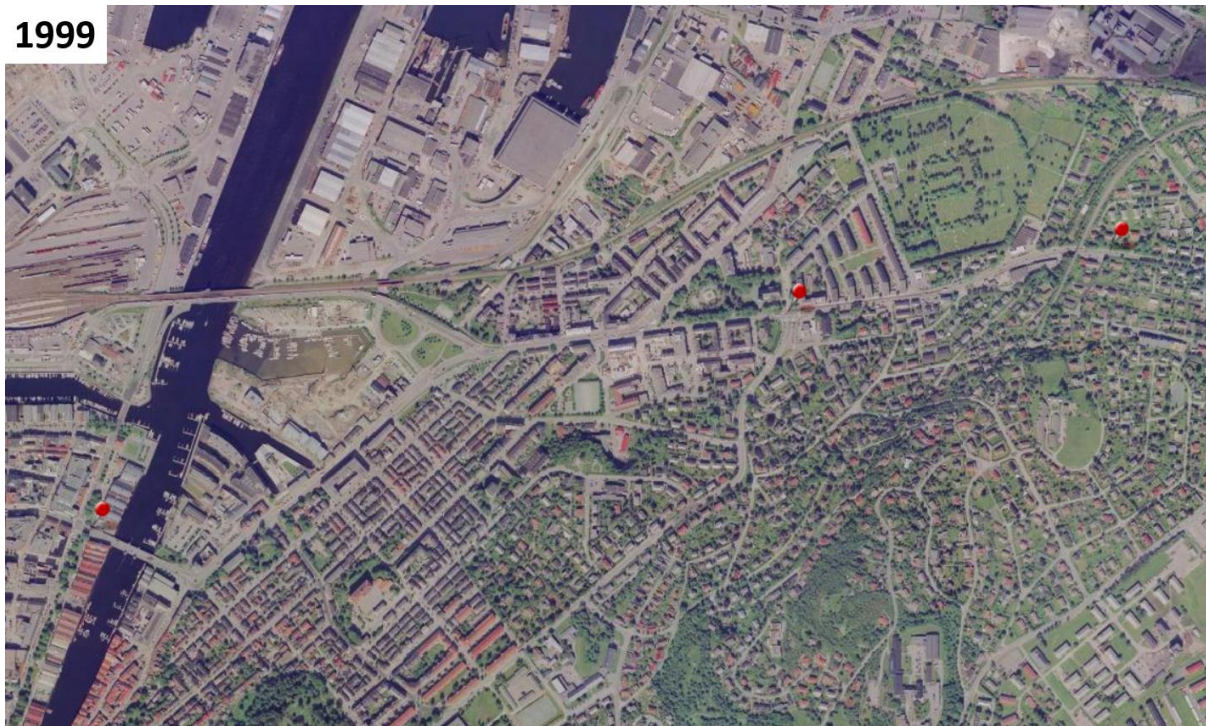
1999

Figur 11. Flyfoto fra 1999. Ombygging av industriområdet har begynt. Det har kommet rundkjøring ved Kirkesletta.

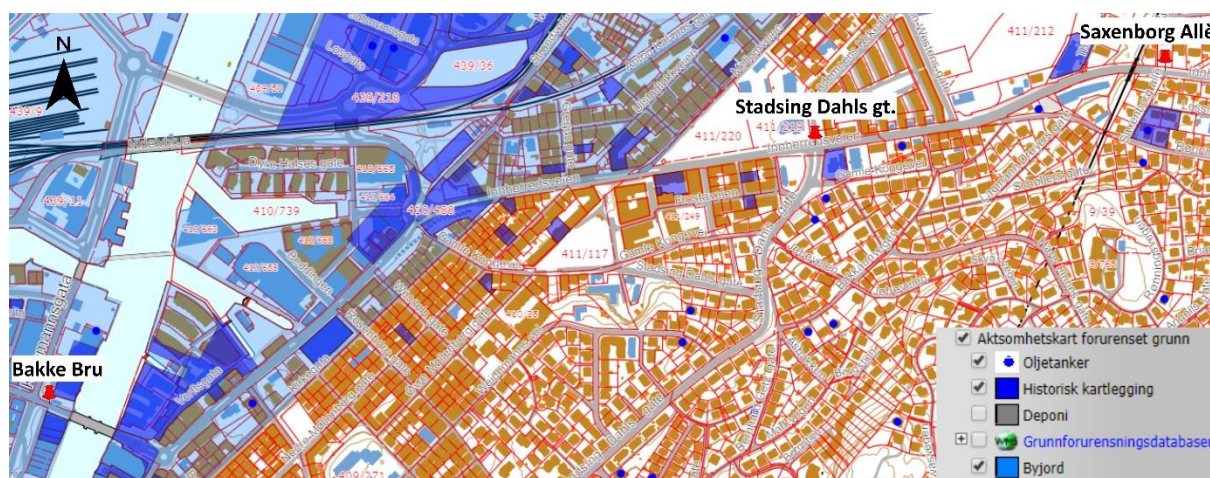
Figur 15. Utsnitt fra Trondheim kommunes aktsomhetskart for forurenset grunn.

Byjord er definert som jord i byene som er brukt og gjenbrukt flere ganger, og derfor kan bestå av bygningsrester, brannrester, husholdningsavfall, industriavfall, tilkjørte gravemasser og lokal naturlig jord. På grunn av ulike aktiviteter i byen opp gjennom historien kan byjorda inneholde helse- og miljøfarlige stoffer som tungmetaller, PAH og PCB, og det er derfor grunn til å tro at byjord er forurenset, særlig med hensyn til bly og tjærestoffer (bl.a. benzo(a)pyren). Bly stammer hovedsakelig fra bygningsmaterialer, spesielt maling, beslag og blyrør. Blyholdig bensin (forbudt fra 1980-tallet) har også vært kilde til blyforurensning. Tjærestoffer stammer blant annet fra ufullstendig forbrenning fra biltrafikk, fyring og bybranner. Tjære kan også komme fra tjærebredde eller kreosotbehandlede materialer. Innherredsveien er markert med byjord på aktsomhetskartet fra Bakke Bru til krysset ved Mellomveien, se utsnitt av kartet i figur 15.

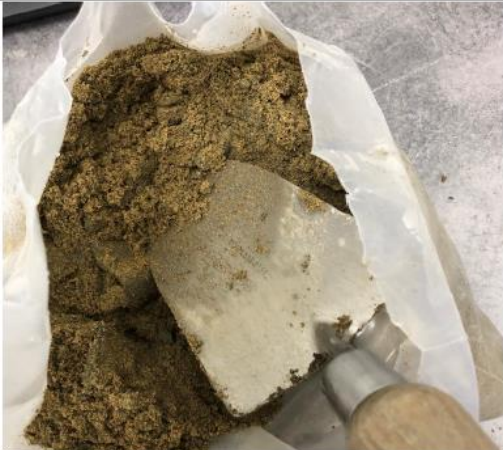
MB-SS-13	Solsiden, fra byen	Lysebrun sand og grus

Figur 20. Jordprøve fra Solsiden holdeplass.

I forbindelse med etablering av ruter for MetroBuss er det tatt ut 1 prøve fra Solsiden holdeplass som er analysert for tungmetaller, olje (alifater), PAH og PCB. Prøven ble tatt ut høsten 2018 og er beskrevet som lysebrun sand og grus. Det er ikke kjent hvilket dyp prøven er fra, hvordan den er tatt eller hvordan den er oppbevart frem til den ble levert til Rambøll 7.3.2019. Prøven er analysert for As, Pb, Cd, Cu, Cr, Hg, Ni, Zn, olje (alifater), BETEX, PAH og PCB, og alle analyserte parametere er i tilstandsklasse 1. Analyseresultatene rapporteres med forbehold gitt de ukjente omstendighetene for prøveuttak og oppbevaring. Det er p.t. ikke tatt prøver fra de tre andre holdeplassene langs Innherredsveien.
