# KLÆBURUTA SYKKELTILTAK

## KLÆBUVEIEN – STRINDVEGEN – S.P. ANDERSENS VEG

### TRAFIKKVURDERINGER

| Dokument type | Trafikknotat |

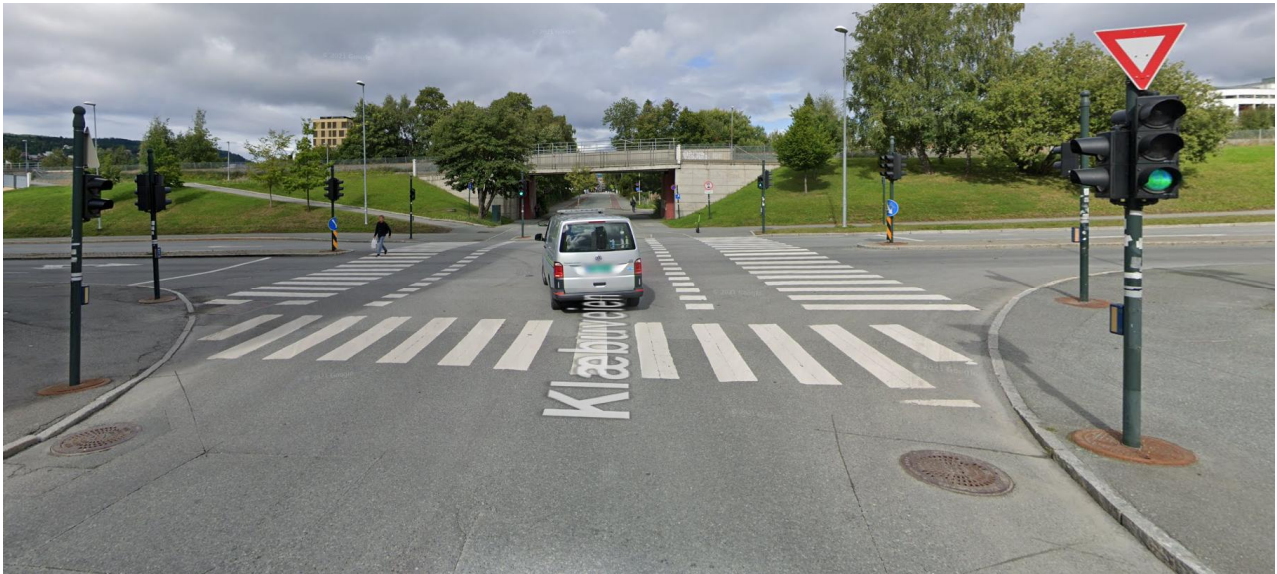
Figur 14 Slik ser situasjonen ut for kjøretøy fra Klæbuveien - lite magasineringsareal for å unngå å stå på gang- og sykkelfelt

- Det er begrenset areal for oppstilling i krysset for venstresvingende fra sør, se Figur 14.

I Figur 14 ser man rester fra en tidligere stopplinje i Klæbuveien nærmest gangfeltet i kryss med Strindvegen. Figur 15 viser at det i 2010 var en sykkelboks der, den eksisterer ikke i dag.

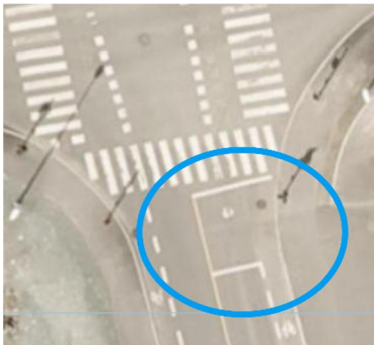
Figur 15 Bildet viser en tidligere sykkelboks i Klæbuveien, fra flyfoto 2010 (kart.finn.no)

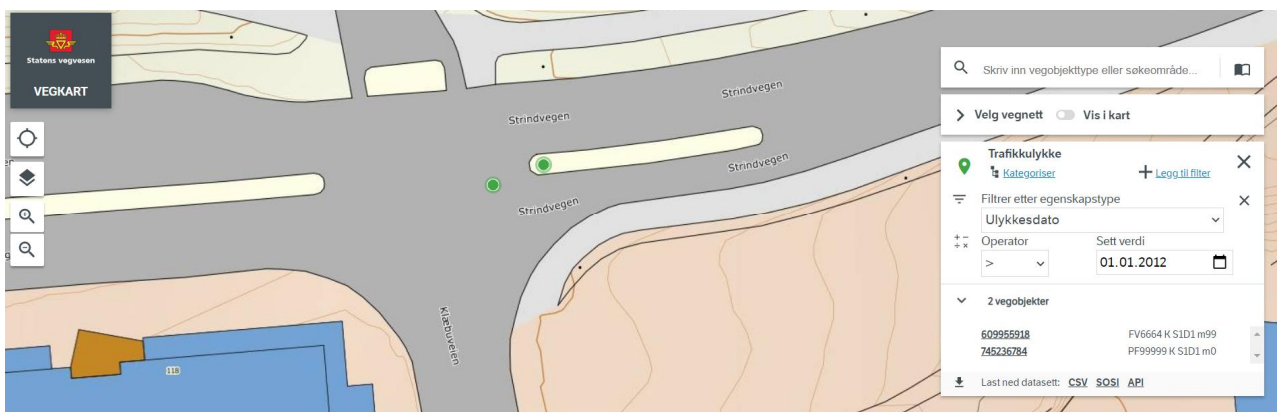
Figur 19 Rapporterte trafikkulykker de siste 10 årene i krysset Klæbuveien - Strindvegen

Det er registrert 2 ulykker de siste 10 årene der årsakene har vært «Høyresving foran kjørende i samme retning» og «Avsvinging til venstre foran kjørende i motsatt retning», se Figur 19.

Dette er ikke et kryss med mange ulykker, og det har ikke blitt registrert ulykker med myke trafikanter.
