Trondheim kommune

TILSTANDSANALYSE ELGESETER GATE 4

NS-EN 16096:2012

Dato: 28.08.2020
Versjon: 01

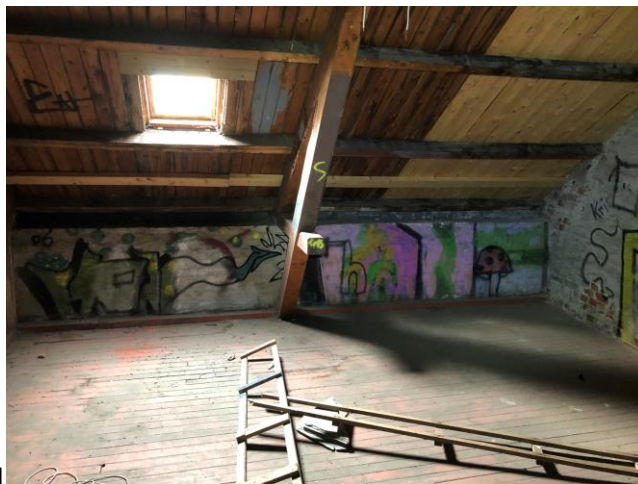
11

Takkonstruksjonen består av en kombinasjon av taksperrer og åstak (bilde 11). Taktro av trebord (not og fjær). Taket er utbedret i nyere tid med ny takpapp, nye beslag og vannrenner/nedløpsrør og nye snøfangere (bilde 13). Taktroa er utbedret enkelte steder, og takvinduer tettet igjen i forbindelse med utbedring av taket (bilde 12). Det er også montert nye snøfangere. Kuppelen over baktrappen og taket over buene mot gate er båndtekte med plater på et tidligere tidspunkt. Platene på kuppelen har begynt å ruste, og bør undersøkes nærmere og utbedres ut fra skadeomfanget (bilde 14). Luftelyre over trapperom er original med spyd på toppen.

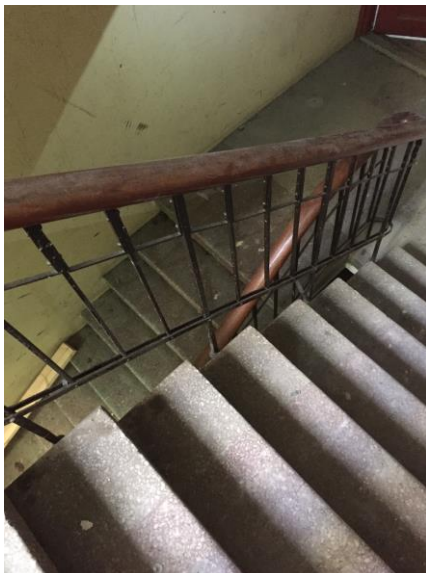
27

Hovedtrappen er støpt i betong med innlagte terrazzo-trinn. Vangen og undersiden er malt. Rekkverk av smijern med håndløper av tre. Baktrapp utført av tre med balustre og håndløper av tre (bilde 26). Hovedtrapp er bevart og i god stand, og bør restaureres. Kun slitasjeskader.
