Trondheim kommune

# TILSTANDSANALYSE ELGESETER GATE 6

## NS-EN 16096:2012

Dato: 28.08.2020  
Versjon: 01

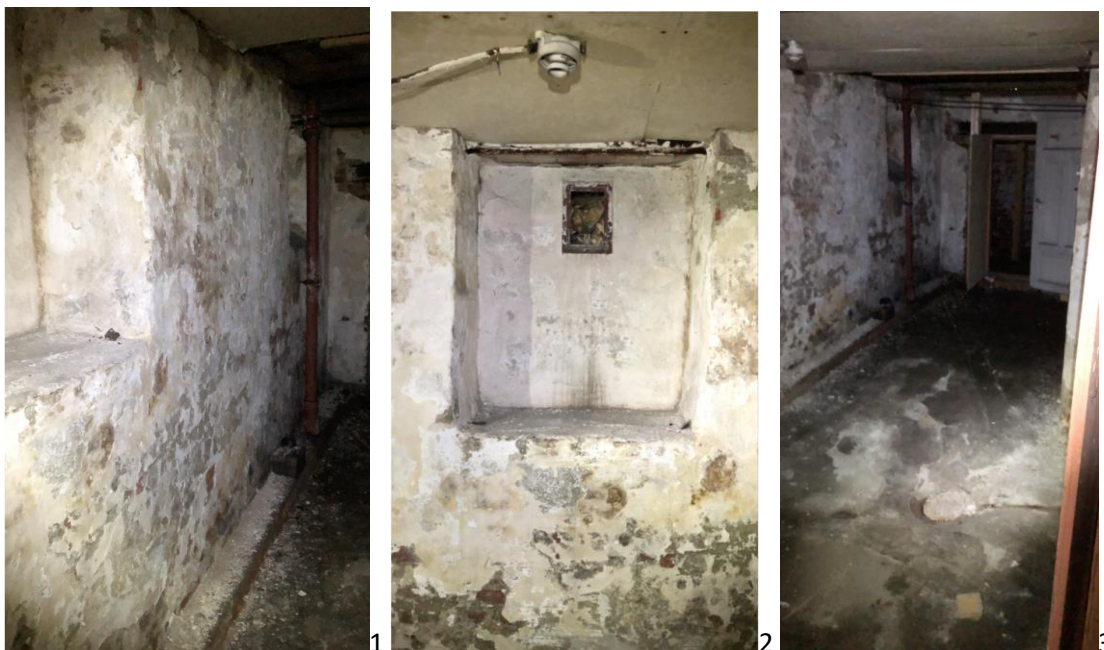
Grunnmuren er oppført av teglstein, pusset på begge sider (bilde 1). Muren har ingen synlige skader, men kalkpussen har løsnet og falt av enkelte steder (bilde 2). Det er et stort omfang av saltutslag flere steder.

Kjelleren består av flere nivåforskjeller. Det ligger et tynt støpelag mot grunnen som er noe/delvis ødelagt enkelte steder (bilde 3). Store deler av gulvet i kjelleretasjen viser tegn til fukt, også i baktrappa.

Naturlig fuktgjennomgang og manglende drenering gjør at det siger inn fuktighet gjennom grunnmurene, men det meste av fuktigheten kommer av innsig gjennom utette vindusåpninger. Det gjør at grunnmuren spesielt mot bakgården og baktrappen er svært fuktig, og puss/maling på veggene flasser av i store mengder. Ventilene er tettet igjen, og det er generelt liten utlufting (bilde 2). Den lave takhøyden bidrar til at luften er fuktig og stillestående. Det tørreste området er i sørøstre del. Det er en sterk luft av fukt og råte i kjelleren. Kjelleren bør dreneres på utsiden av bygningen, og det bør installeres mekanisk ventilasjon.

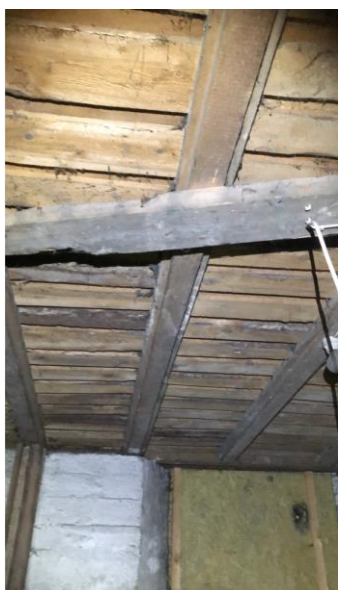
Bjelkelaget er fylt med stubbloftsleire med stubbeloft av uhøvlet panel (bilde 12). Undergulv av trebord som opprinnelig var belagt med linoleum, har i dag vinylbelegg (nytt). På loftet er det lagt smale trebord, som er bevart. Etasjeskillerne ser ut til å være i bra stand, også i kjeller. Fuktigheten i treverket er ikke målt, men det antas at treverket er noe fuktigere i kjelleren. Dette vil bedre seg gjennom å fjerne årsaken til fukten, og kjelleren har tørket opp.

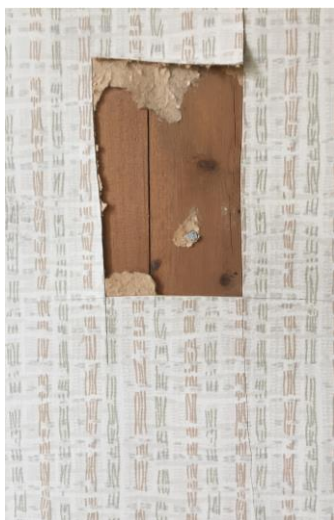
16

Ikkebærende innervegger er opprinnelig oppført i bindingsverk med stående pløyd, slett panel begge sider som underlag for tapet (bilde 16). I himlingene er det lagt pløyd, slett panel som underlag for strukket, malt lerretsstrie som delvis har falt ned (bilde 19). I rom som gang, kjøkken, spiskammers og pikeværelse samt loft har det vært brukt smalt perlestaffpanel på vegg og himling (bilde 15 og 17). Veggene i næringslokalet i 1. etasje er over tid ombygd og endret med nyere overflater.

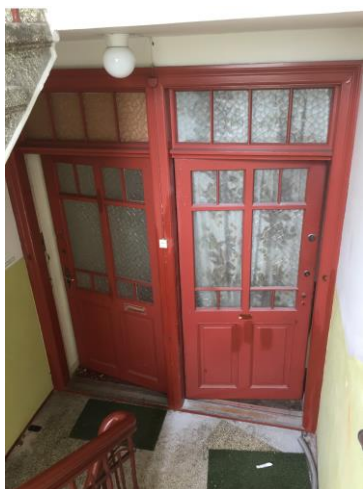
22

Originale entredører og sidefelt er bevart med ornamentglass uten farger i de fleste etasjer (bilde 22). Trådglass er satt inn i en dør i 3. etasje. Overlysvindu har enten ornamentglass eller gammelt, ruglete glass. Noen få nye dører er satt inn. En del glass i entredørene er knust (bilde 23). Dørene er av en slik materialkvalitet at de kan restaureres og gjenbrukes.

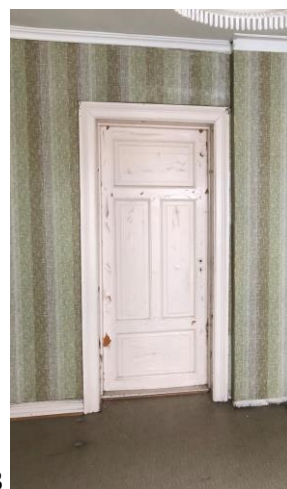
De aller fleste **innvendige dører** er originale dører i sveitserstil (bilde 24), der de fleste er bevart hele og uskadet.

Mye av de originale innvendige vindus- og dørromramninger er bevart (bilde 24 og 25).

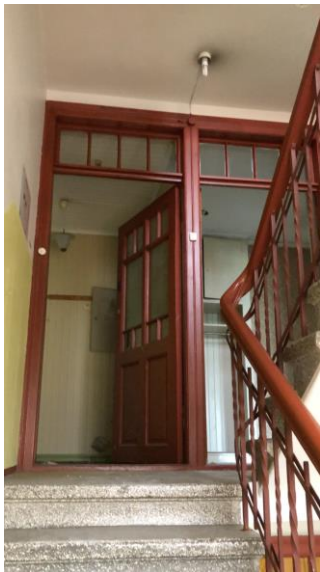
26

Hovedtrappen er støpt i betong med innlagte terrazzo-trinn. Vangen og undersiden er malt. Rekkverk av smijern med håndløper av tre. Baktrapp utført av tre med balustre og håndløper av tre (bilde 26). Hovedtrapp er bevart og i god stand, og bør restaureres.

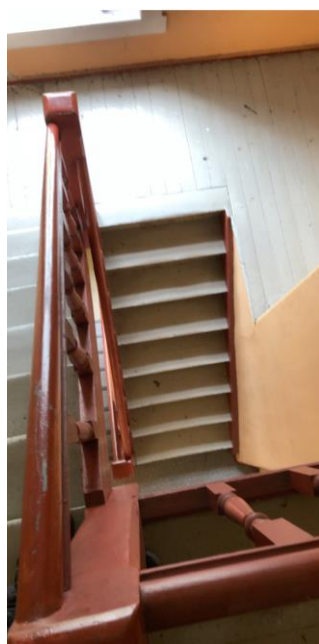
28

**Baktrappen** er utført av heltre med balustre og håndløper av tre (bilde 28). I kjelleretasjen er de nederste trinnene ødelagte (bilde 27). Ellers er trappen i god stand med normal slitasje. Trappen bør restaureres.
