GATEPROSJEKT KONGENS GATE **TILLEGGSSUTREDNING**

GATEPROSJEKT KONGENS GATE TILLEGGSUTREDNING

Oppdragsnavn **Gateprosjekt Kongens gate**
Prosjekt nr. **1350032968**
Mottaker **Statens vegvesen**
Dokument type **Rapport**
Versjon **01**
Dato **18.11.2019**
Utført av **Andrea Birch-Aune Marthinsen, Marte Bergitte Mangerud mfl.**
Kontrollert av **Eirik Gerhard Lind**
Godkjent av **Eirik Gerhard Lind**
Beskrivelse **Tilleggsutredning iht. programrådets vedtak, sak 110/10**

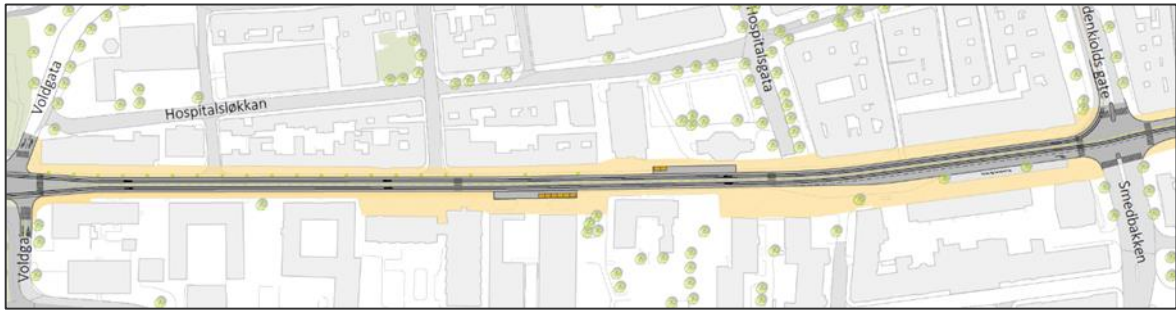
For delstrekning 3 ble det vurdert tre alternative løsninger; alt. 3.1 to felt, alt. 3.2 to felt + høyresvingefelt ved Smedbakken og alt. 3.3 tre felt.

Vurderingene i silingsrapporten gir en entydig konklusjon om at en tofeltsløsning med høyresvingefelt er den løsningen som gir best måloppnåelse. Løsningen gir god framkommelighet. Det vil imidlertid være behov for å optimalisere lengden på høyresvingefeltet for å kunne optimalisere vegarealet uten å redusere bussframkommeligheten. Alternativet har også potensial til ytterligere nedbygging og byromsutvikling når eller dersom, biltrafikken sluses til andre gater eller av andre årsaker reduseres.

Figur 5 Anbefalt løsning for delstrekning 3 (Voldgata-St.Olavsgata)

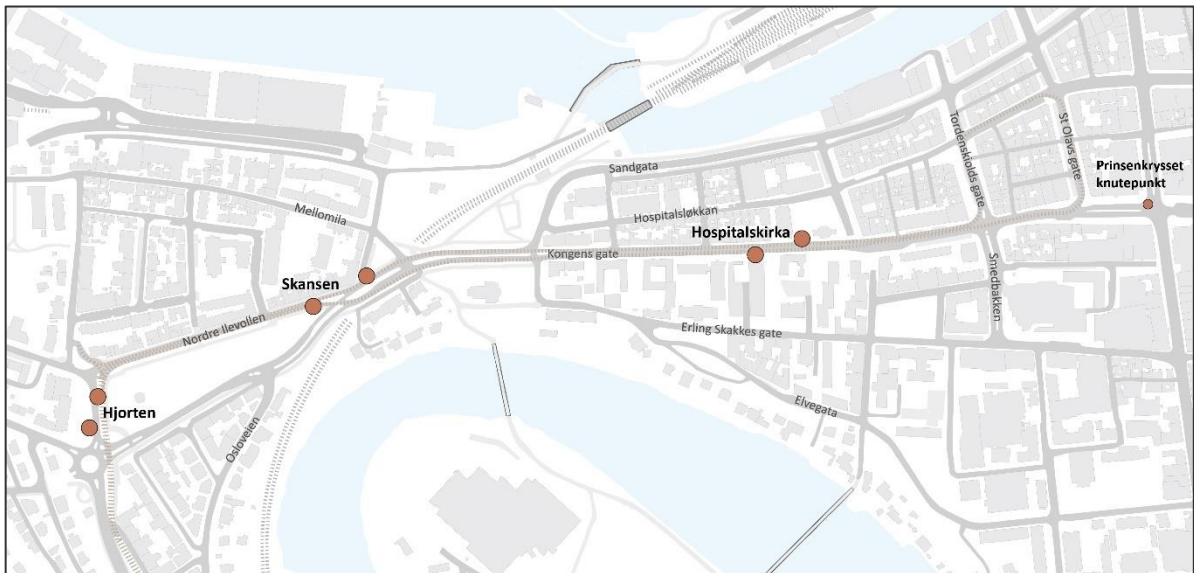
For delstrekning 1 legges nye stasjoner ved Hjorten, både for trikk og buss. For delstrekning 2 vil ny stasjon i vestgående retning ligge der dagens holdeplass ligger. I østgående retning legges ny stasjon omtrent der dagens holdeplass ved Ilaparken ligger. For delstrekning 3 legges ny stasjon i vestgående retning mellom Hospitalet sykehjem og Hospitalskirka. Stasjon i østgående retning legges foran Kongens gate 87 (Skatteetaten). Kalvskinnnet er lagt ned som stasjon i forbindelse med omlegging av metrobuss.

Figur 7 Anbefalt stasjonsplassering

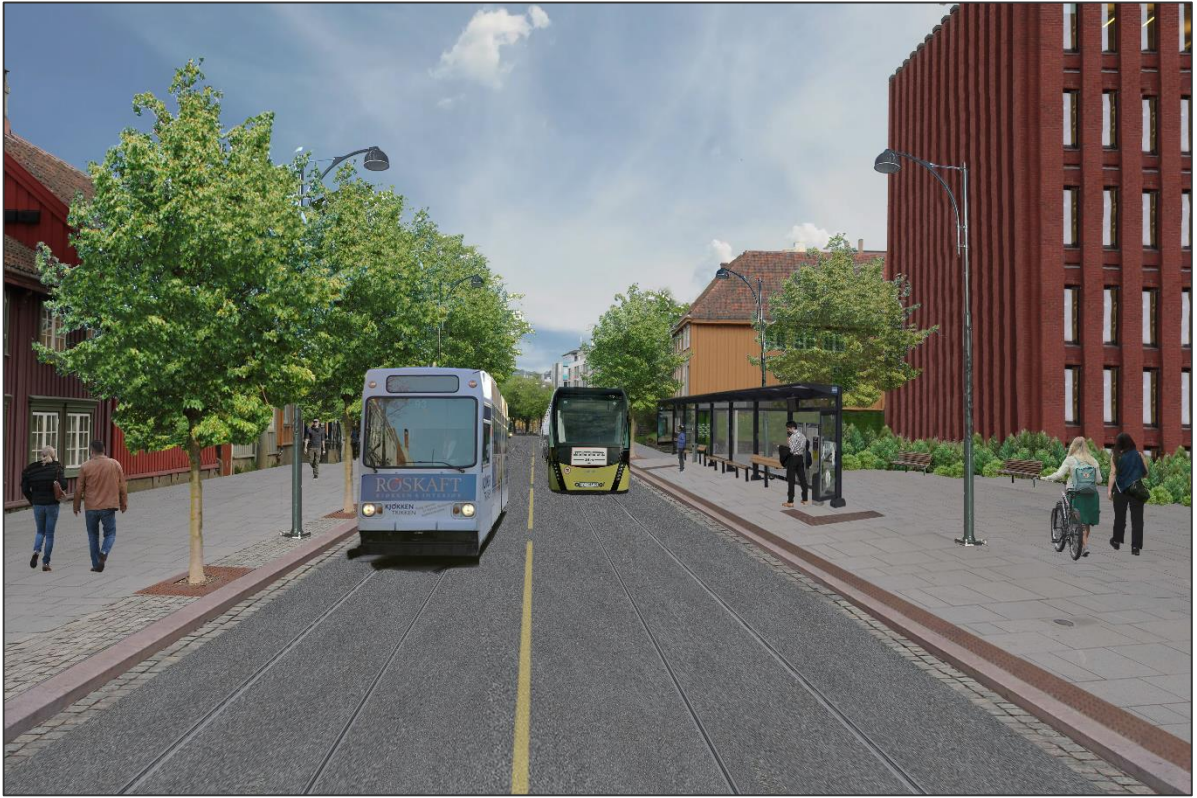
Figur 8 Illustrasjonsbilde av gatas potensiale, ny stasjon foran Kongens gate 87 (Skatteetaten)

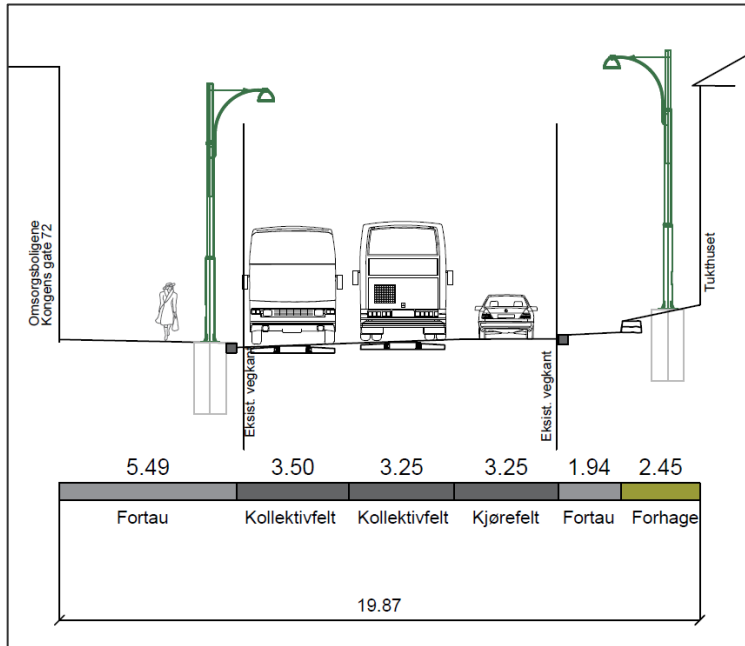
Figur 15 Snitt ved Tukthuset

Det er også vurdert to alternative plasseringer av stasjon i østgående retning da midtstilt stasjon ved Skatteetaten medfører smale fortau forbi stasjon langsørsiden; 1,64 m på det smaleste forbi Tukthuset.

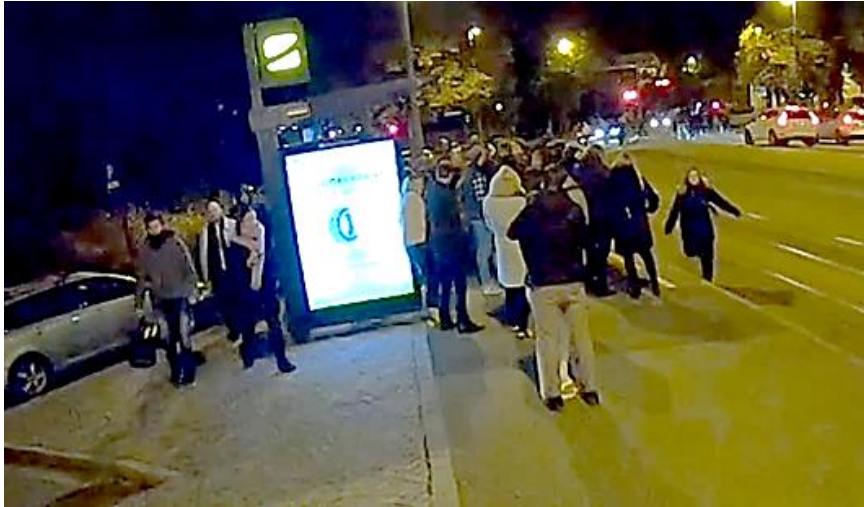
Kapasiteten på dagens holdeplass/stasjon ved Skansen var for liten til å håndtere ventende på buss og gående som skulle forbi.

Figur 25 Bildet fra ventende ved dagens holdeplass på Skansen etter konserten

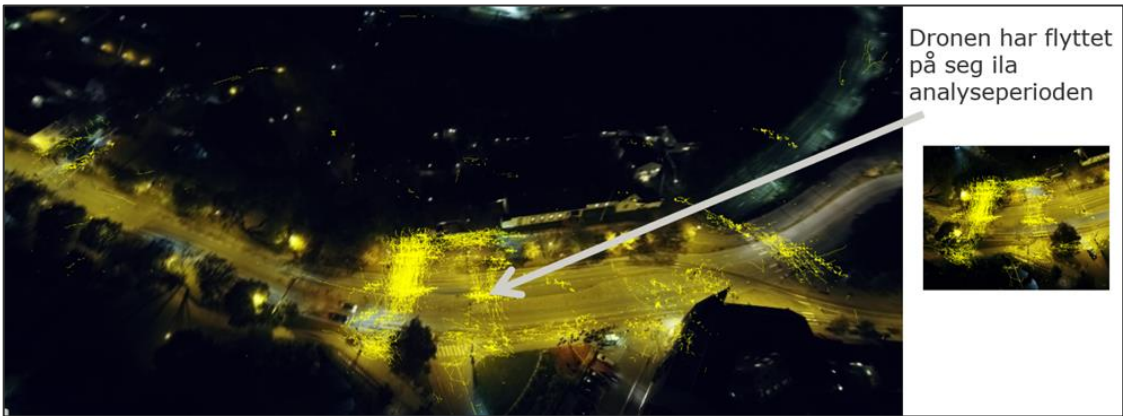
Figur 27 Gangmønster etter konsert fra automatisk videoanalyse

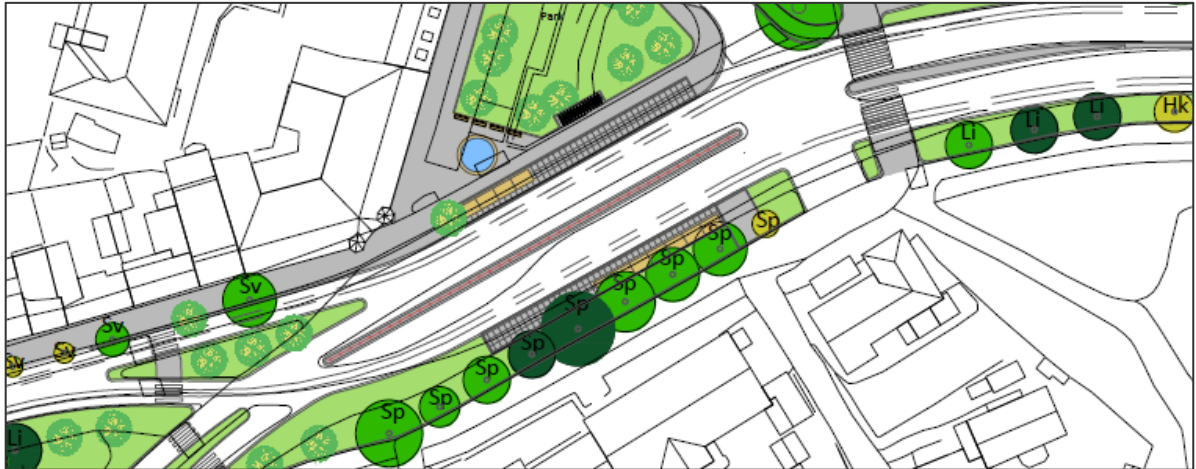
Stasjon foran Nidareid med sidestilte kollektivfelt på Skansen har heller ikke store muligheter for venteeareal utover plattformen, med mindre man tar trekket foran Nidareid, noe som ikke er ønskelig. Denne løsningen gir derfor heller ingen bedret kapasitet i forhold til dagens situasjon.

Figur 30 Sidelte kollektivfelt med stasjon foran Nidareid

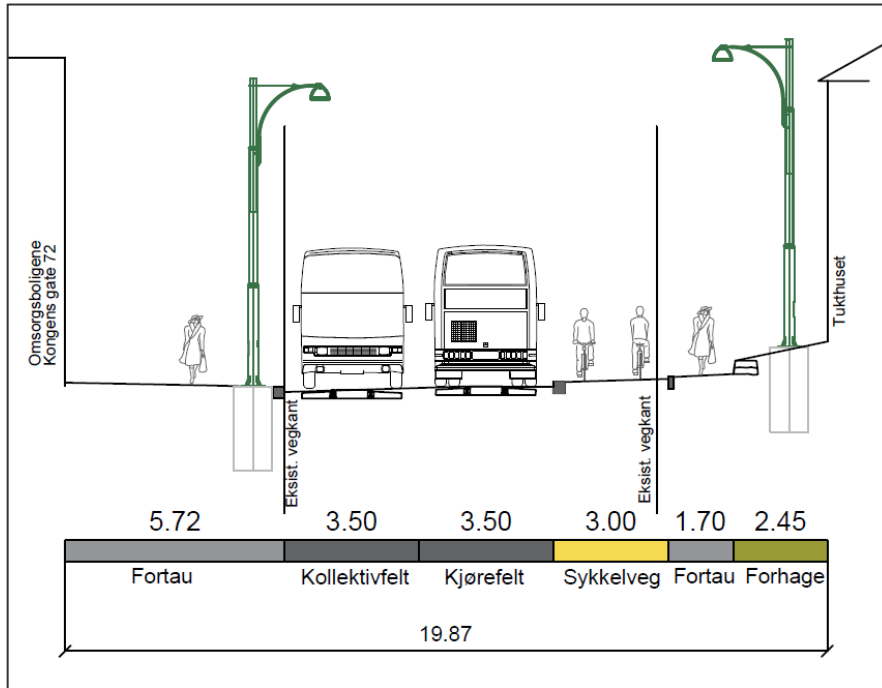
Figur 36 Snitt ved Tukthuset

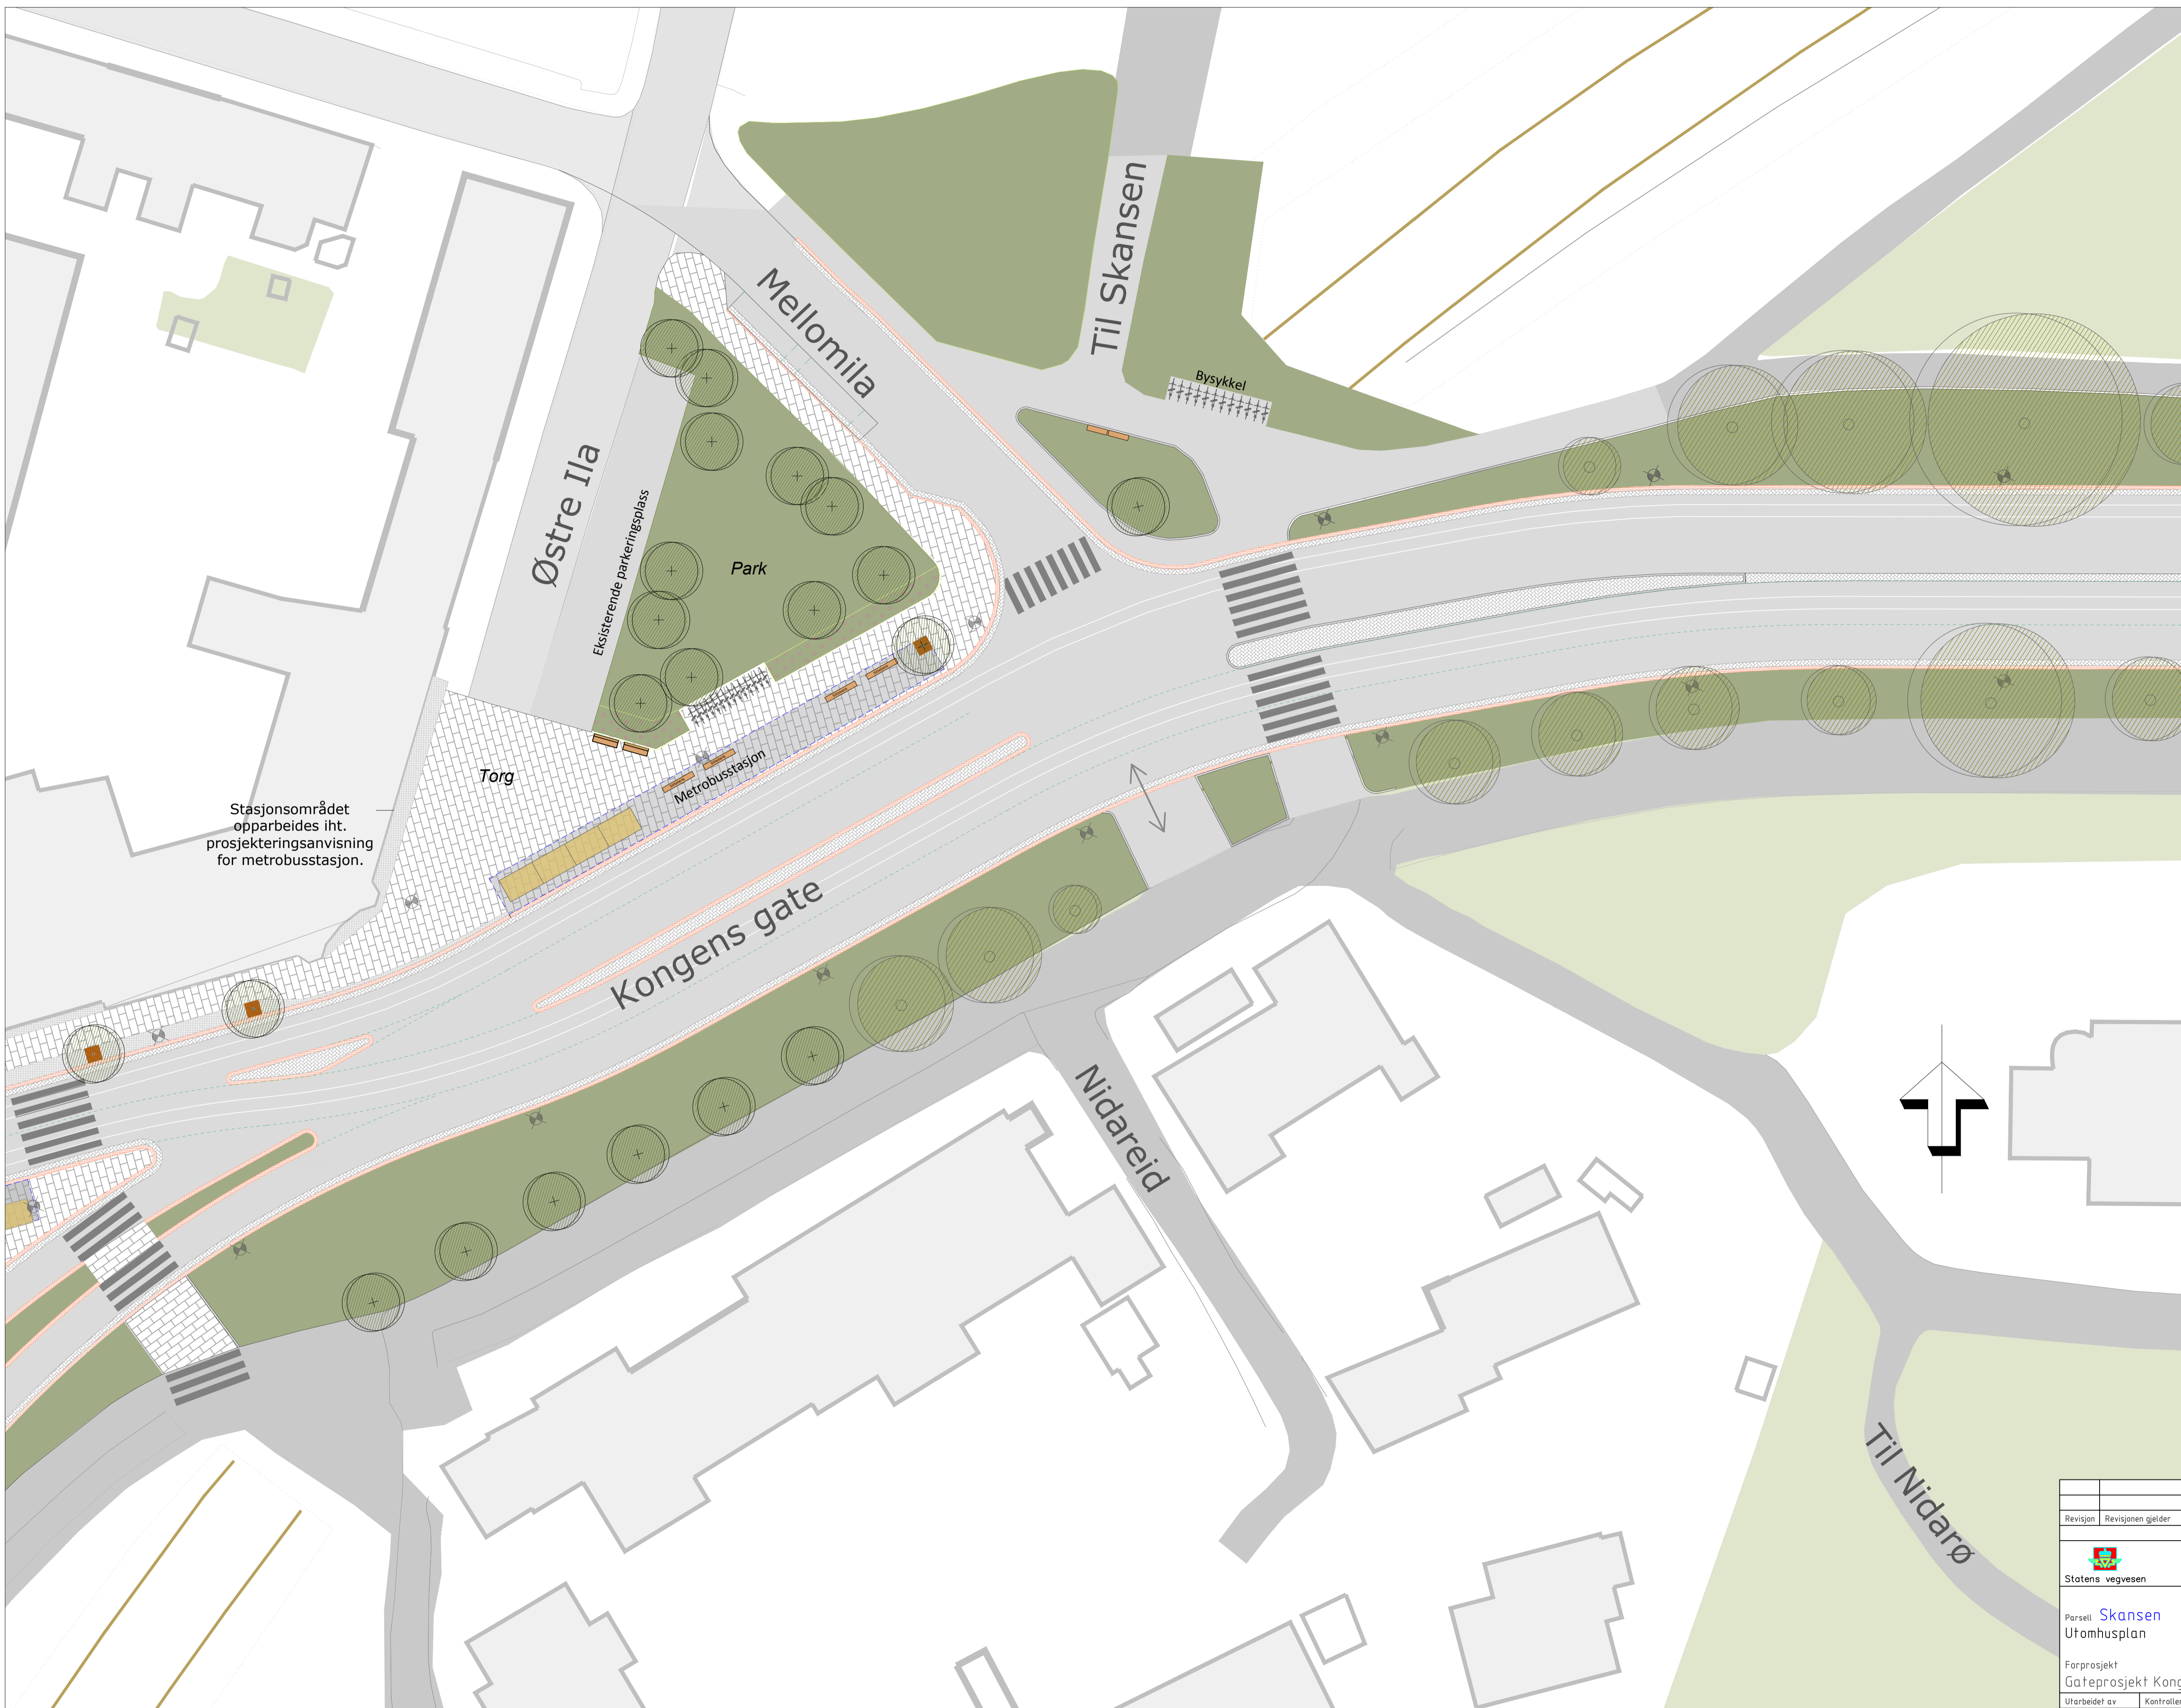
Stasjonsområdet opparbeides iht. prosjekteringsanvisning for metrobusstasjon.

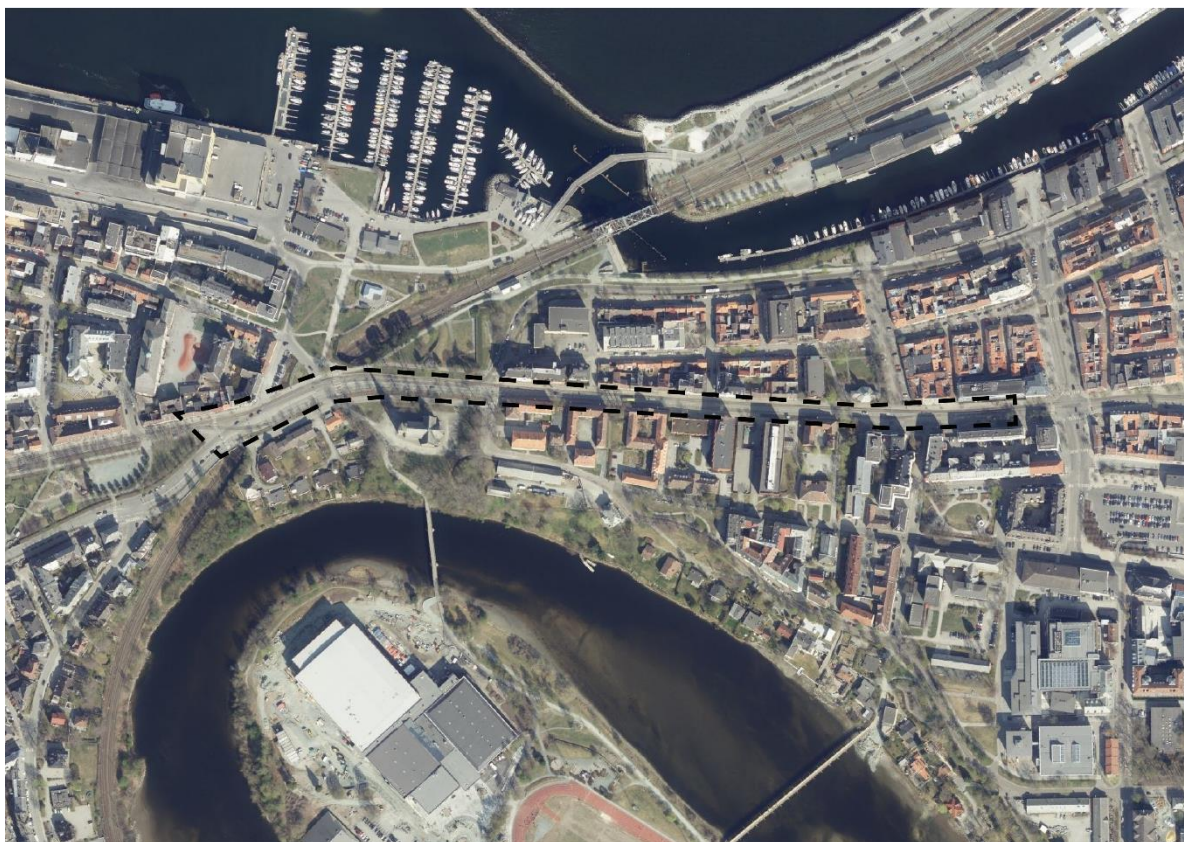
Figur 1 Omtalt område

Det totale gateprosjektet er på ca. 1,2 km fra Ilevollen til St. Olavs gate. Det spesifiserte område for dette alternativet omfatter Delstrekning 2 Skansen og Delstrekning 3 Voldgata - Tordenskioldsgate.

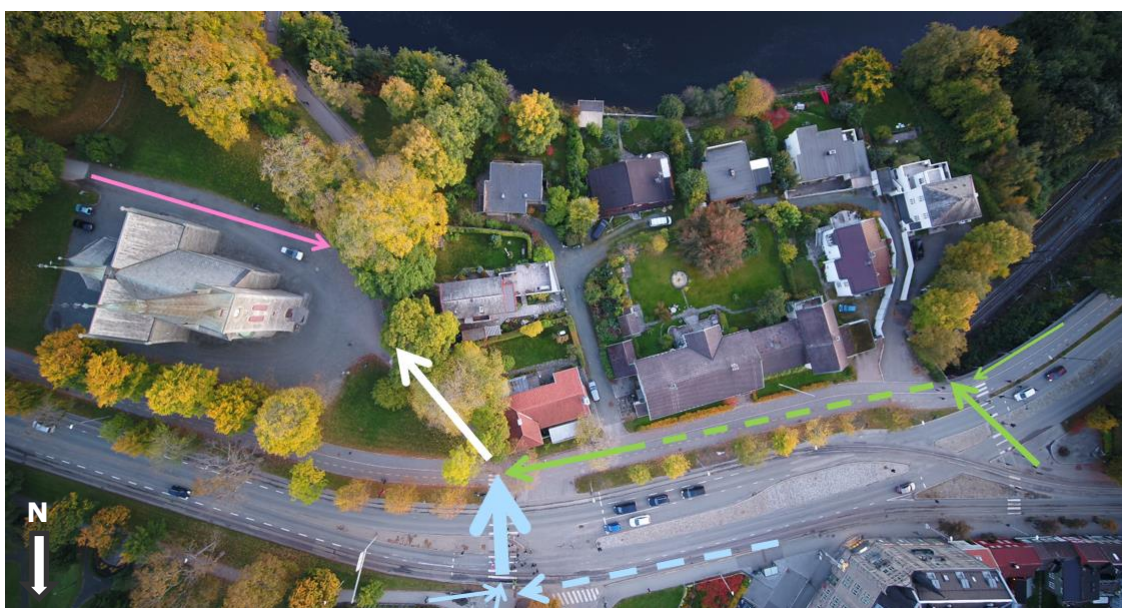
Figur 2 Fotgjengerstrømmer før konsert, observert

Supplert med manuell kontroll, ser vi at de største gangstrømmene går over gangfeltet ved Mellomila, og en stor andel av disse kommer fra bussholdeplassen fra sentrum. Det er også en betydelig andel fra holdeplassen inn til sentrum, som krysser Søndre Ilevollen. I tillegg er det observert gående fra området ved Ilen Kirke. Videoutsnittet sier ikke noe om nøyaktig hvor disse kom fra.

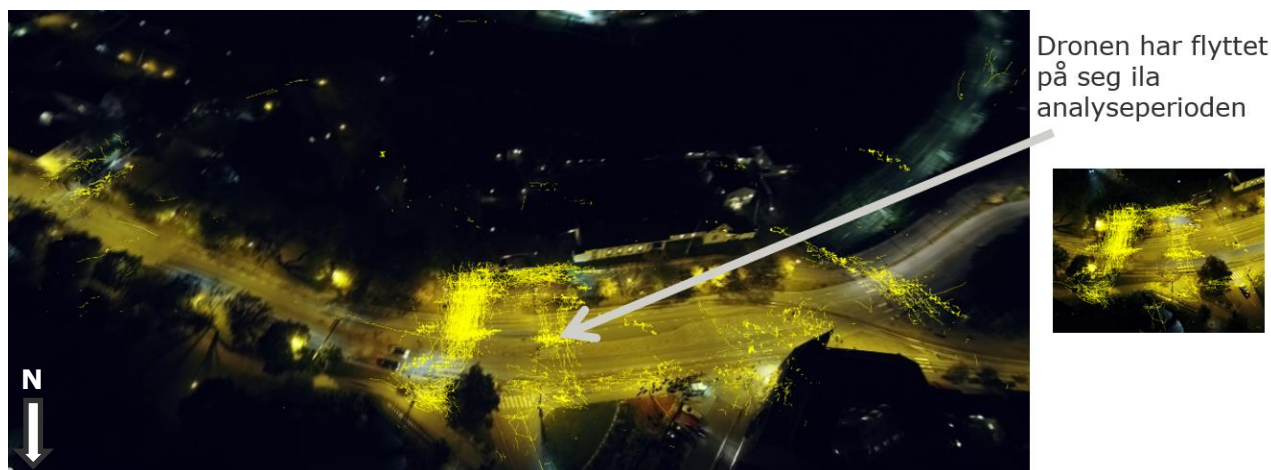
Figur 3 Gangmønster etter konsert fra automatisk videoanalyse

Opptak etter konsert viser situasjonen fra 23:00-23:30. Automatisk videoanalyse viser at tyngdepunktet av gående er over gangfeltet ved Mellomila, og en noe mindre strøm over Søndre Ilevollen til holdeplassene i Ilevollen.

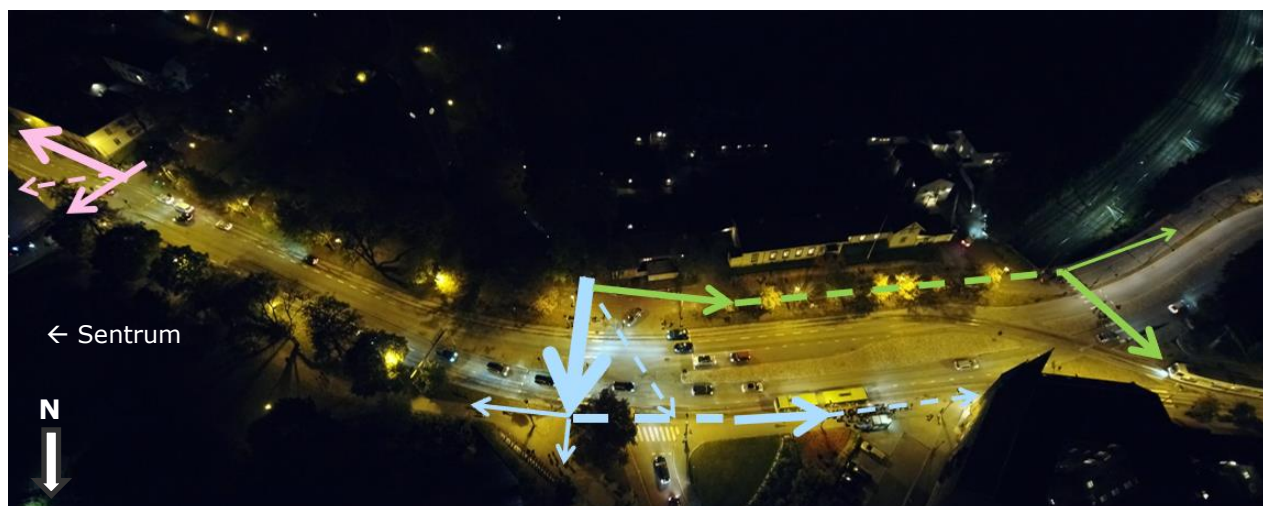
Figur 4 Fotgjengerstrømmer etter konsert, observert

Ved manuell kontroll i tillegg ser man at det også er en relativt stor strøm som går inn mot sentrum, eller til holdeplasser i Kongens gate, via Ilen kirke langs sørlig fortau i Kongens gate. Noen få krysser over på nordsiden av fortauet eller mot Sandgata.

Ved bussankomst er det også en andel gående som krysser på skrått over krysset utenom gangfeltet for å rekke bussen.

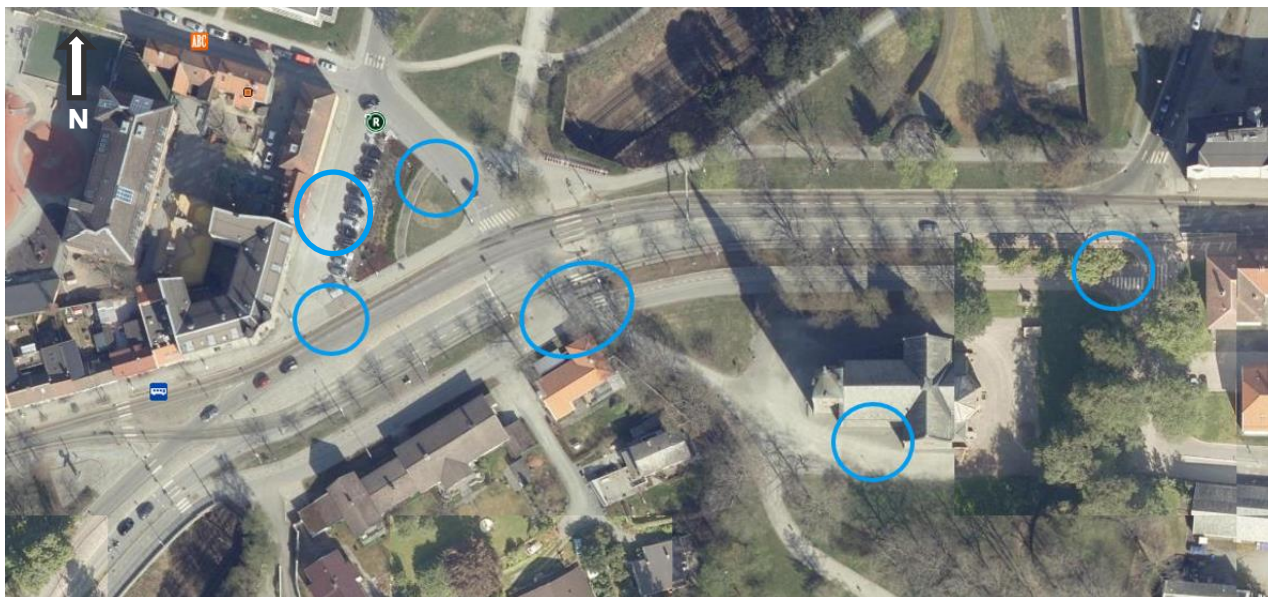
Figur 5 Henting/levering, observert

Henting og levering ble observert på følgende steder fra videoene:

- Mellomila, langs gate/fortau, nord for krysset og ved parkering
- Ilen Kirke, inne på området
- Voldgata ved innkjøring til Ilen kirke
- Holdeplass Skansen (ut av sentrum)
- Ved gangfelt/innkjøring til Nidareid

Henting langs Mellomila foregikk uten hinder for øvrig trafikk, det samme gjelder ved holdeplassen Skansen, men her kunne bussen potensielt blitt hindret. Levering ved innkjøring til Nidareid er problematisk når det er mange gående. Her var det til tider tre biler/taxi til sammen som blokkerte for gangstrømmer, i tillegg til at det er behov for rygging over gangområder for å komme seg ut.

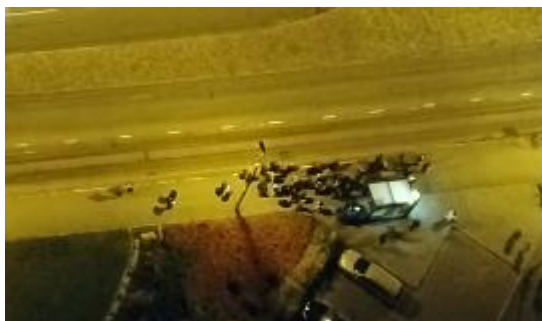
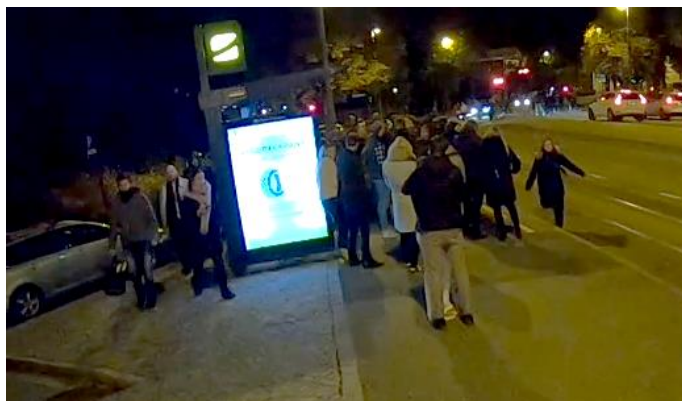
Kapasiteten på dagens holdeplass/stasjon ved Skansen var for liten til å håndtere ventende på buss OG gående som skulle forbi i perioder. Gående måtte gå bak busskuret for å komme seg videre, eller passere i vegen.

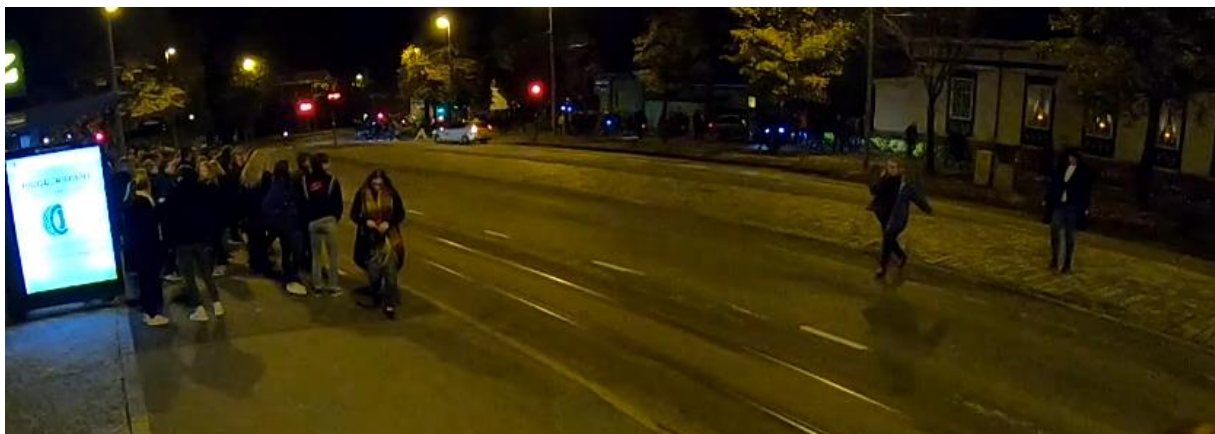
Figur 6 Villkryssing

Ved flere anledninger er det også observert villkryssinger midt over Kongens gate midt på strekningen mellom Mellomila og Ilevollen.
